**RELATÓRIO TÉCNICO
DIAGNÓSTICO E AVALIAÇÃO DO PONTECIAL RISCO DE RUTURA
DE 20 EXEMPLARES ARBÓREOS SITO ESCOLAS LEIRIA, MARINHA
GRANDE E POMBAL
SETEMBRO DE 2022**

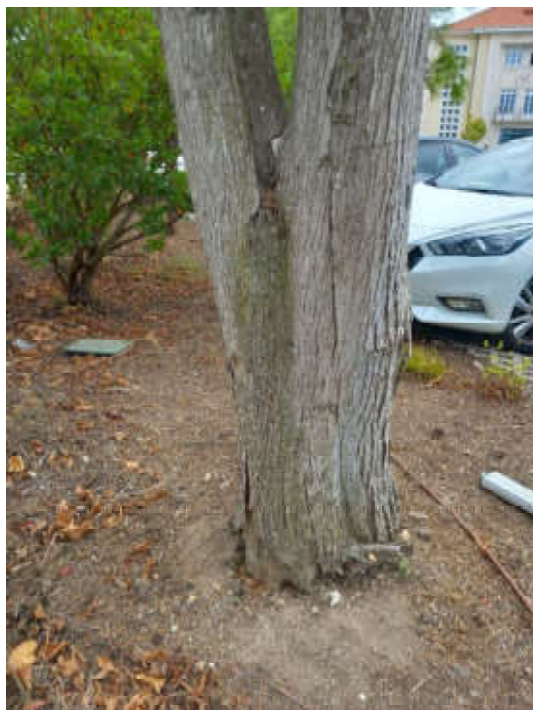
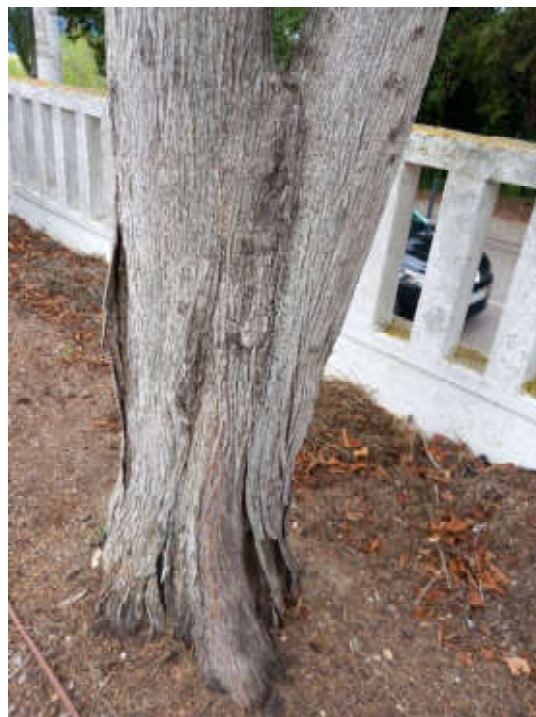
A sua estrutura primária é relativamente fraca em consequência da presença de dois ramos codominantes, com elevada relação comprimento/diâmetro, com inserção em V, formação de casca inclusa e desenvolvimento de crescimento adaptativo, sinais externos de potenciais defeitos internos (fig. 3). Sobre o seu eixo principal regista-se ainda a presença de três lesões, que pelas suas dimensões constituem só por si um defeito crítico moderado, com formação incompleta de bordo de compartimentação, enegrecimento dos tecidos internos expostos, sinais de insetos xilófagos e fissuras de dessecação (fig. 4).

Figura 3 – Aspeto geral da secção de inserção dos ramos codominantes.

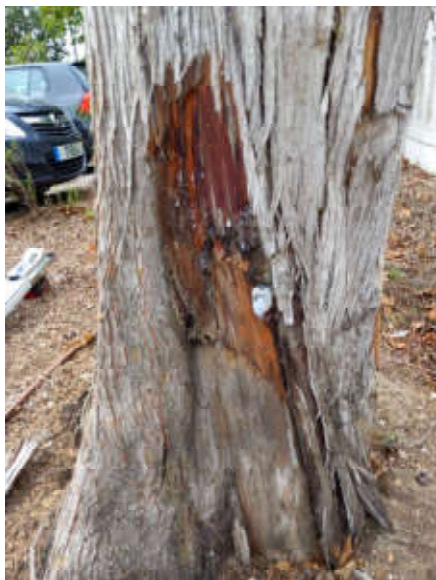
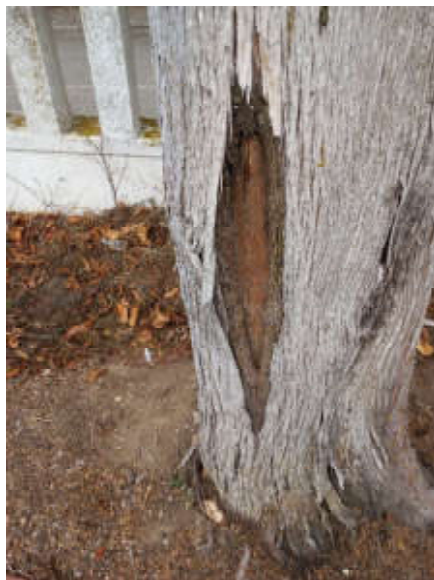
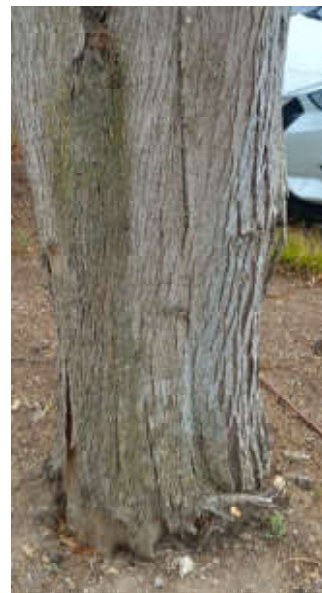
Figura 4 – Aspeto geral das lesões assinaladas sobre o eixo principal da árvore em estudo.

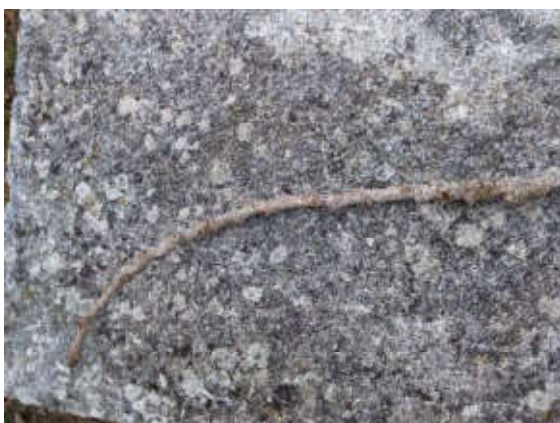
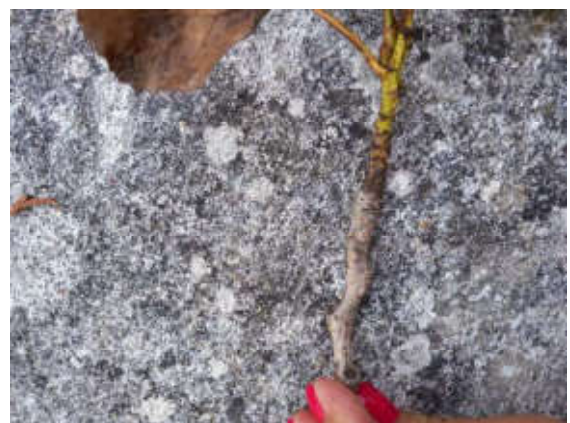
Na maioria das copas observa-se a seca de raminhos, sobre os quais se detetou a presença de frutificações de *Cytospora populina* (fig. 5), um fungo agente causal de cancro muito comum neste género arbóreo, e responsável pela seca progressiva dos ramos infetados e eventual redução da vitalidade do hospedeiro.

Figura 5 – Raminhos de *P. nigra* evidenciando sinais de *C. populina*.

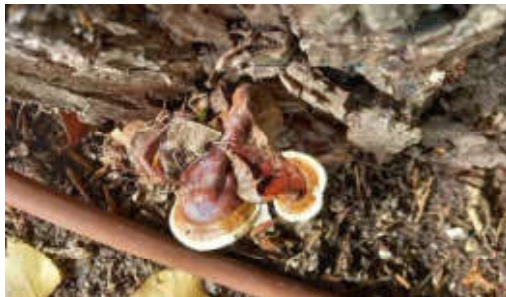
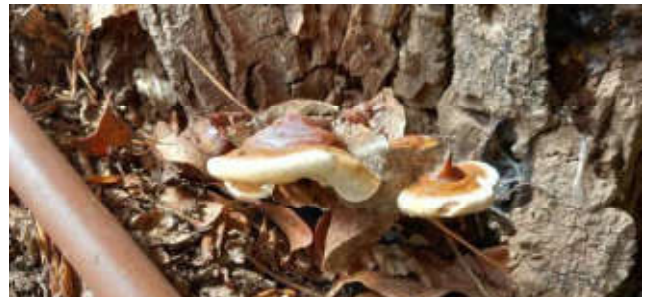
Sobre o colo do indivíduo ID 37 detetou-se a presença de carpóforos de *Ganoderma resinaceum* (fig. 6), um basidiomiceta xilófago responsável por doenças de podridão radicular, afetando a capacidade de ancoragem do hospedeiro, e do lenho, do tipo branca deslenhificação seletiva. Os resistogramas realizados a 10 cm de altura demonstram a presença de defeito interno grave, em evolução, e com elevada afetação da resistência mecânica.

Figura 6 – Presença de carpóforos de *G. resinaceum* sobre o colo do exemplar ID 37.

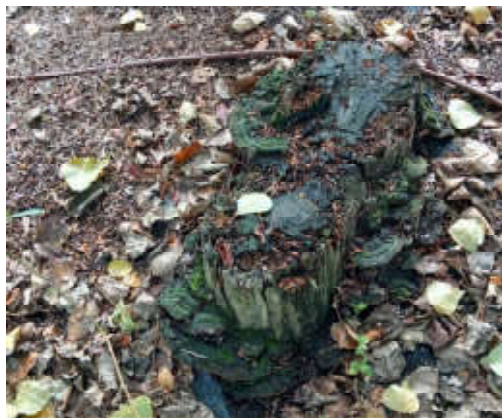
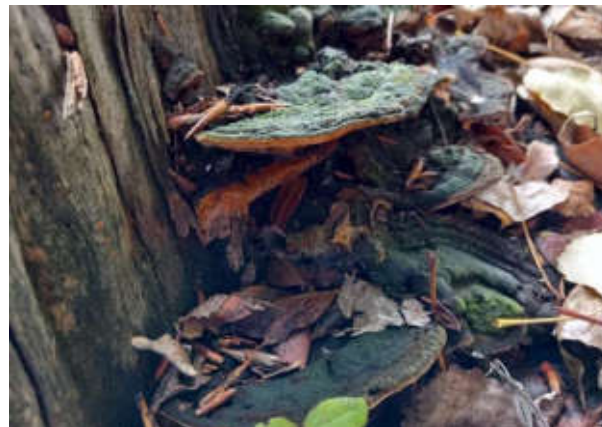
Nas árvores ID 42 e 43 embora não tenham sido assinalados sinais externos de potenciais defeitos internos, a obtenção de um resultado inconclusivo no teste do martelo de arborista e, principalmente, a presença de cepos de antigos choupos, nas proximidades, com várias frutificações de *Phellinus torulosus* (fig. 7), levou-nos a realizar em ambas as árvores análises com recurso a resistógrafo, que possibilitaram verificar a presença de podridão interna em ambas as árvores. No exemplar ID 42 a podridão interna encontra-se maioritariamente em estado inicial de degradação do lenho e com moderada afetação da resistência mecânica no momento presente; já no exemplar ID 43 o defeito é grave, assumindo uma potencial probabilidade de rutura elevada.

Figura 7 – Cepo de antigo choupo com frutificações de *P. torulosus* nas proximidades dos exemplares ID 42 e 43.

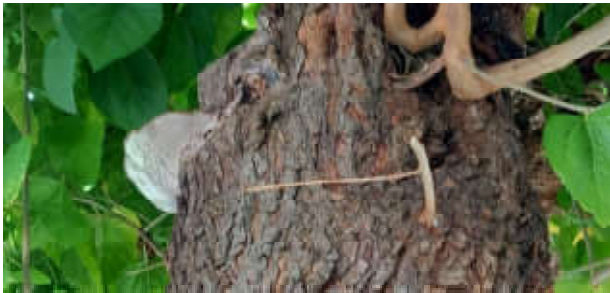
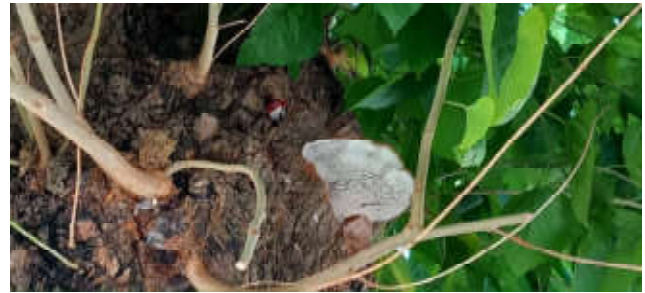
Os dois exemplares de *Morus alba* embora com estado de vitalidade razoável e copas frondosas, apresentam total ausência de hierarquização de ramificação em resultado de histórico de podas drásticas. As suas copas são formadas apenas por rebentação epicórmica, totalmente desorganizada, inserida sobre cotos com lenho em avançado estado de degradação, de elevada instabilidade mecânica, e com evolução descendente para o tronco. Sobre um destes cotos foram observadas, no exemplar ID 43, frutificações do agente causal da podridão – *Ganoderma australe* (fig. 8).

Figura 8 – Presença de carpóforos de *G. australe* no exemplar ID 43.
