**RELATÓRIO TÉCNICO
DIAGNÓSTICO E AVALIAÇÃO DO PONTECIAL RISCO DE RUTURA
DE 20 EXEMPLARES ARBÓREOS SITO ESCOLAS LEIRIA, MARINHA
GRANDE E POMBAL
SETEMBRO DE 2022**

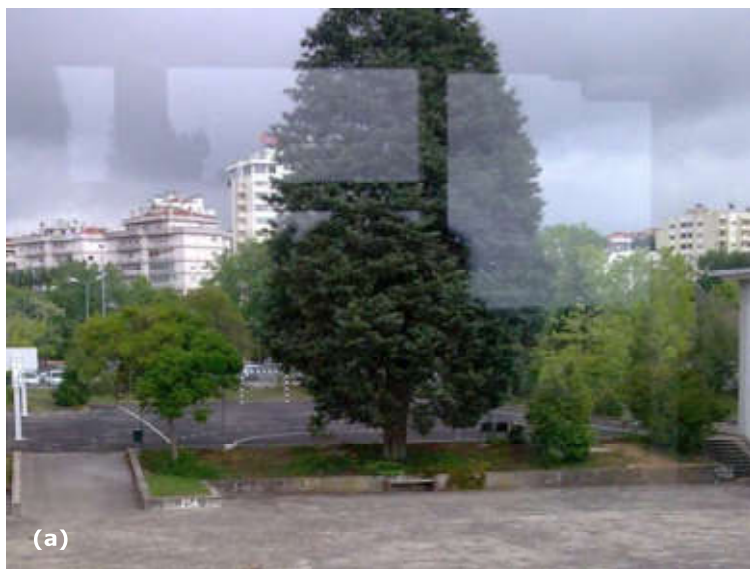
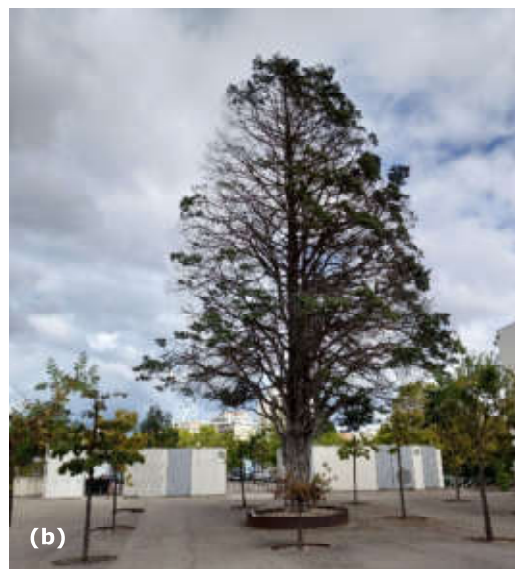
Figura 2 – Aspeto geral do exemplar de *C. lusitanica* em estudo: (a) em 2009, fotografia cedida pela Parque Escolar; (b) no momento da inspeção, 15.09.2022.

O exemplar de *C. lusitanica* em estudo nesta escola encontra-se em caldeira elevada com 30 cm de altura e 1 135 cm de perímetro, sugerindo uma redução de cota do terreno envolvente aquando das obras de requalificação da escola. Com efeito, e de acordo com uma fotografia, enviada pela Parque Escolar, de um aspeto geral antes da requalificação em 2009, é possível confirmar esta nossa suspeita (fig. 2).

Reduções de cota na envolvência de árvores deverão ser sempre muito cautelosas, e evitadas na zona de influência do sistema radicular (ZISR), pois poderão condicionar a capacidade de absorção de água e

nutrientes, quer de modo direto, por remoção de raízes finas, quer de modo indireto por alteração da porosidade do solo e capacidade de infiltração/circulação de água e ar, e ainda condicionar a capacidade de ancoragem do exemplar, em caso de remoção ou danos nas raízes lenhosas. Neste caso concreto, é nossa opinião, que o exemplar perdeu uma parte significativa do seu sistema radicular de absorção que induziu, com o passar do tempo, à perda de vigor observada, e consequente seca de ramos. O volume de copa já seco leva-nos a afirmar que esta árvore se encontra em estado de declínio avançado e irreversível, em especial por se tratar de uma conífera, sem capacidade de produção de gomos adventícios.

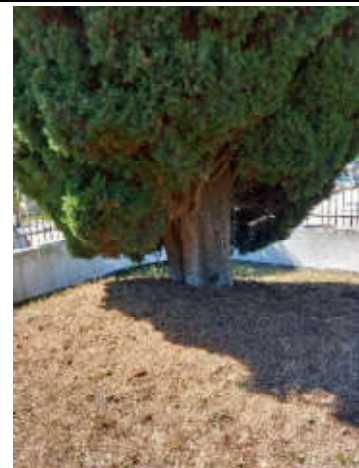
Copa com estrutura típica da espécie, em fuso, densa e com elevado número de raminhos secos no interior, ligeiramente descompensada

Sinais de *Cinara cupressi*

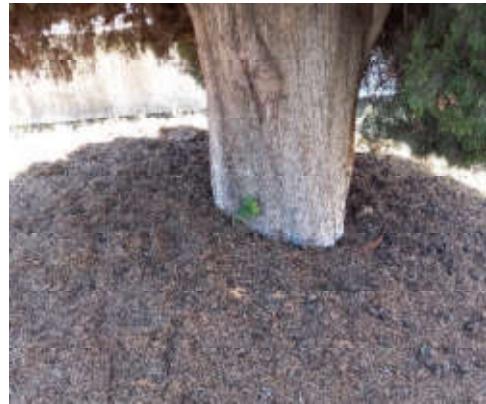
Secção com achatamento dos tecidos
 Colar radicular desenvolvido
 Teste do martelo inconclusivo
 Sugestão de corte de talude na ZISR
 Não são observados outros sintomas e/ou sinais de problemas fitossanitários, biomecânicos e fisiológicos

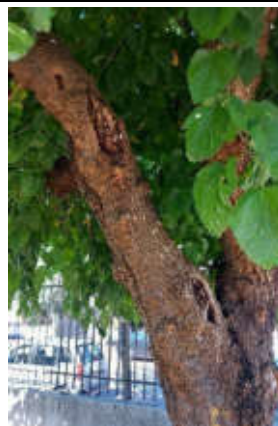
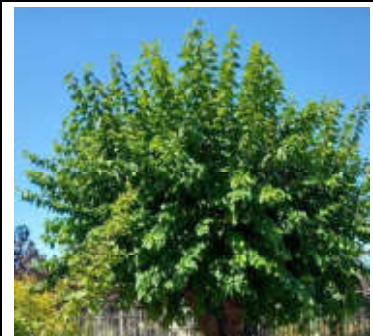
Copa com histórico de podas drásticas, sem hierarquia e formada apenas por ramos epicórmicos de pequeno diâmetro inseridos em cotos (antigos ramos estruturais)

Num dos ramos de sustentação da copa presença de duas lesões com formação incompleta de bordo com podridão avançada dos tecidos internos expostos

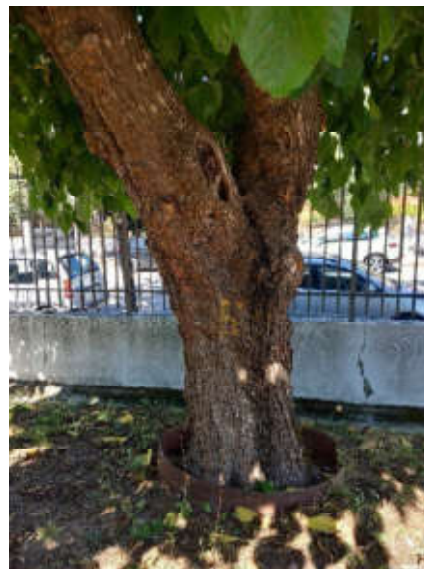
Eixo principal bifurcado, com formação de casca inclusa, com ligeira curvatura

Teste do martelo positivo

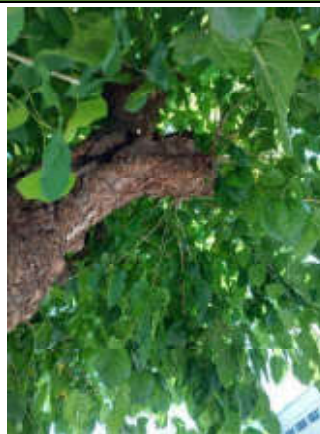
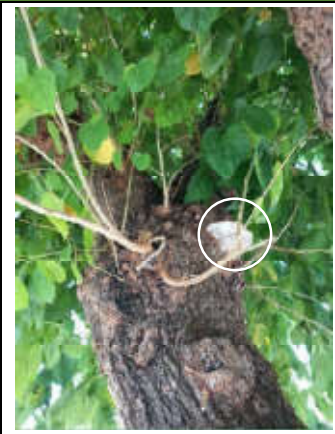
Copa com histórico de podas drásticas, sem hierarquia e formada apenas por ramos epicórmicos de pequeno diâmetro inseridos em cotos (antigos ramos estruturais) com extensas lesões, com formação incompleta de bordo de compartimentação e podridão dos tecidos internos em avançado estado de degradação

Ramos secos com $\varnothing < 5$ cm

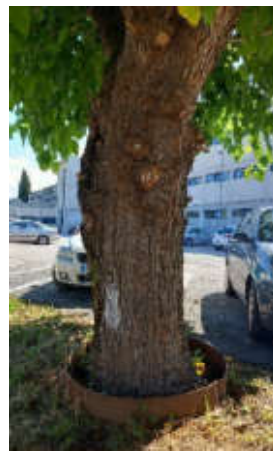
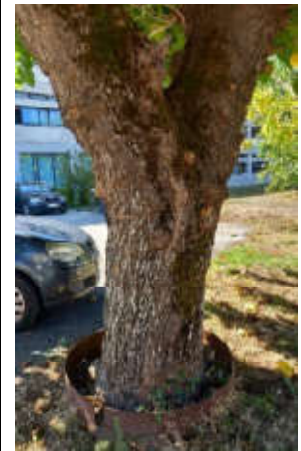
Eixo principal bifurcado, com formação de casca inclusa, com ligeira curvatura
 Teste do martelo positivo
 Não são observados outros sintomas e/ou sinais de problemas fitossanitários, biomecânicos e fisiológicos

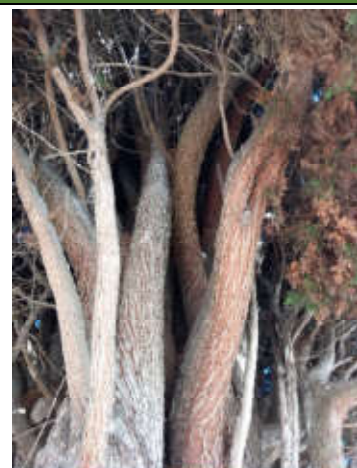
Copa com estrutura típica da espécie, em fuso, densa e com elevado número de raminhos secos no interior, ligeiramente descompensada

Cortes de supressão de ramos com ângulo incorreto conduzindo a formação incompleta de bordo de compartimentação; tecidos internos expostos enegrecidos e com fissuras de lenho seco, pontualmente em início de apodrecimento

Sinais de *Cinara cupressi*

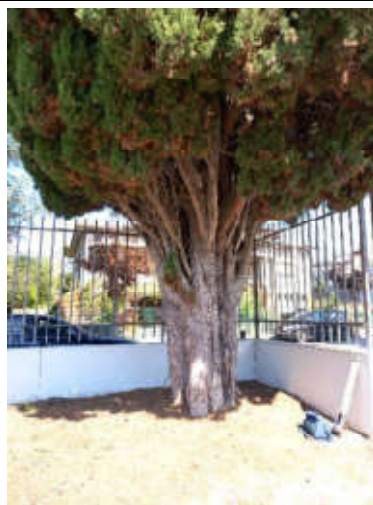
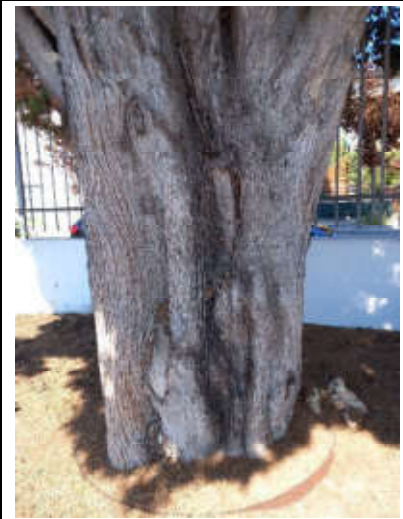
Secção com achatamento dos tecidos
 Colar radicular desenvolvido
 Teste do martelo inconclusivo
 Não são observados outros sintomas e/ou sinais de problemas fitossanitários, biomecânicos e fisiológicos

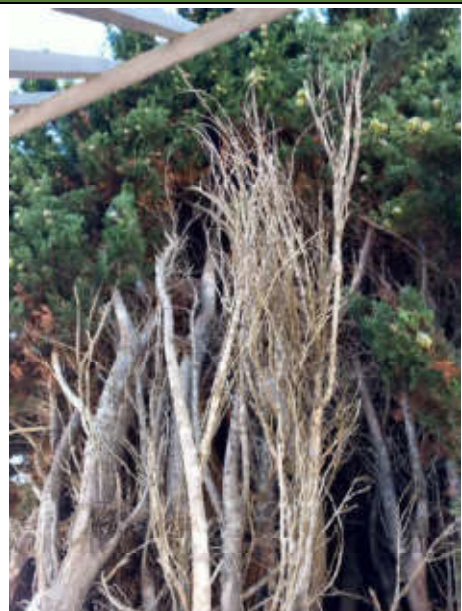
Copa com estrutura típica da espécie, em fuso densa e com elevado número de raminhos secos no interior, ligeiramente descompensada para o exterior

Cortes de supressão de ramos com ângulo incorreto conduzindo a formação incompleta de bordo de compartimentação; tecidos internos expostos enegrecidos e com fissuras de lenho seco, pontualmente em início de apodrecimento

Sinais de *Cinara cupressi*

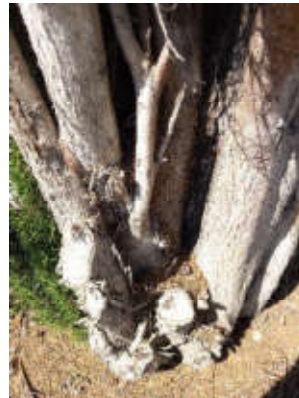
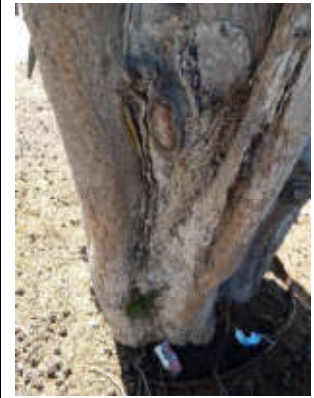
Secção com achatamento dos tecidos
 Colar radicular desenvolvido
 Teste do martelo inconclusivo
 Não são observados outros sintomas e/ou sinais de problemas fitossanitários, biomecânicos e fisiológicos

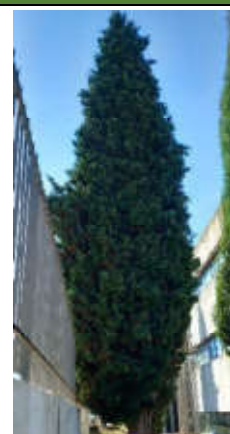
Copa com estrutura típica da espécie, em fuso densa e com elevado número de raminhos secos no interior, ligeiramente descompensada para o exterior

Cortes de supressão de ramos com ângulo incorreto conduzindo a formação incompleta de bordo de compartimentação; tecidos internos expostos enegrecidos e com fissuras de lenho seco, pontualmente em início de apodrecimento

Sinais de *Cinara cupressi*

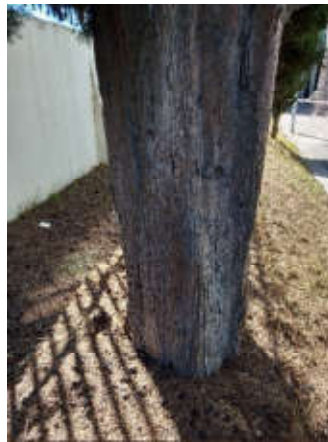
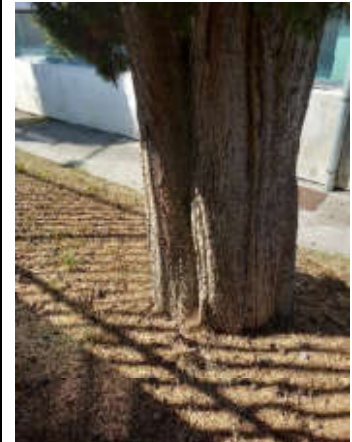
Presença de lesão alongada entre 0 e 170 cm de altura com 12 cm de largura máxima; bordo a enrolar

Sugestão de corte de talude na ZISR

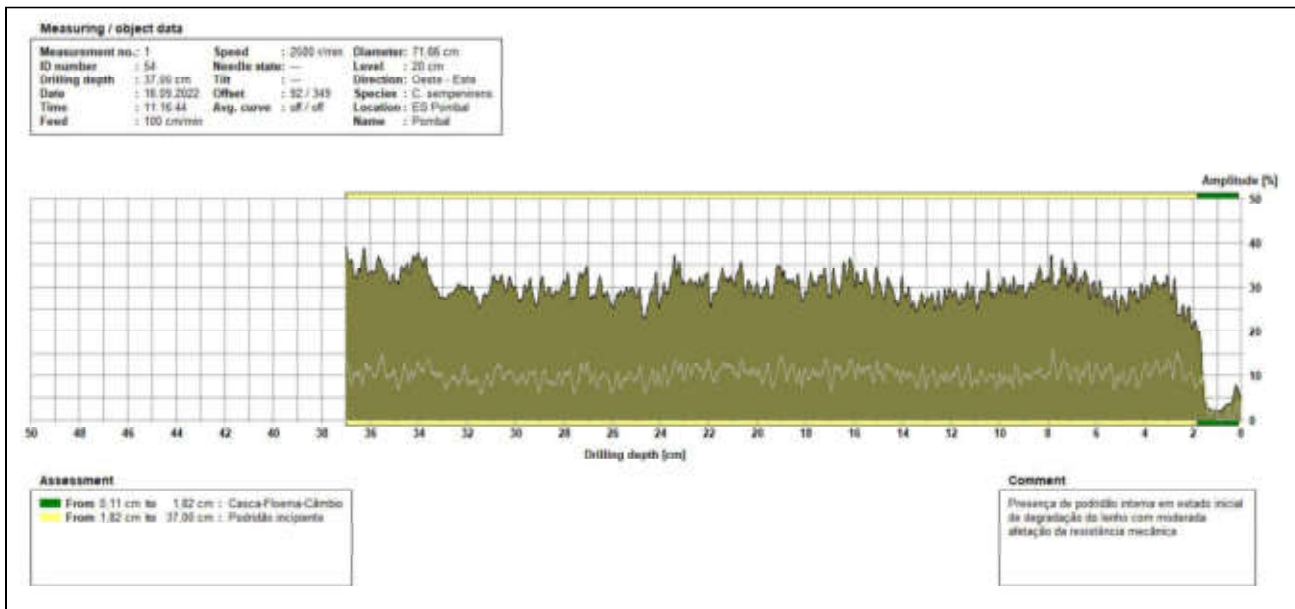
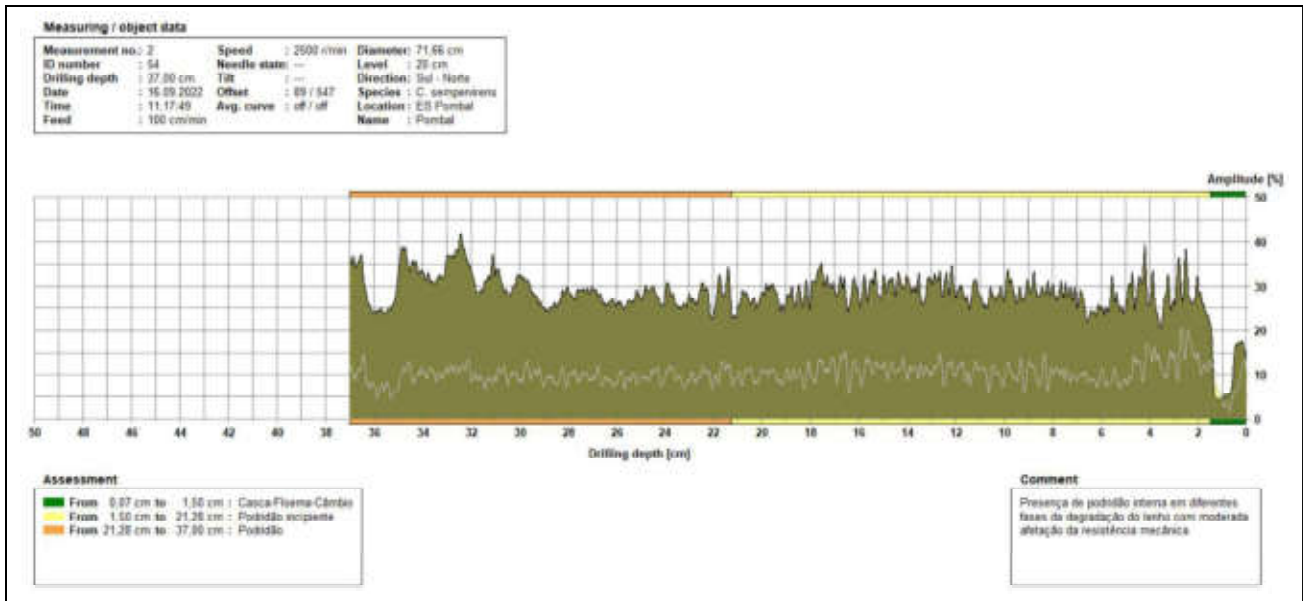
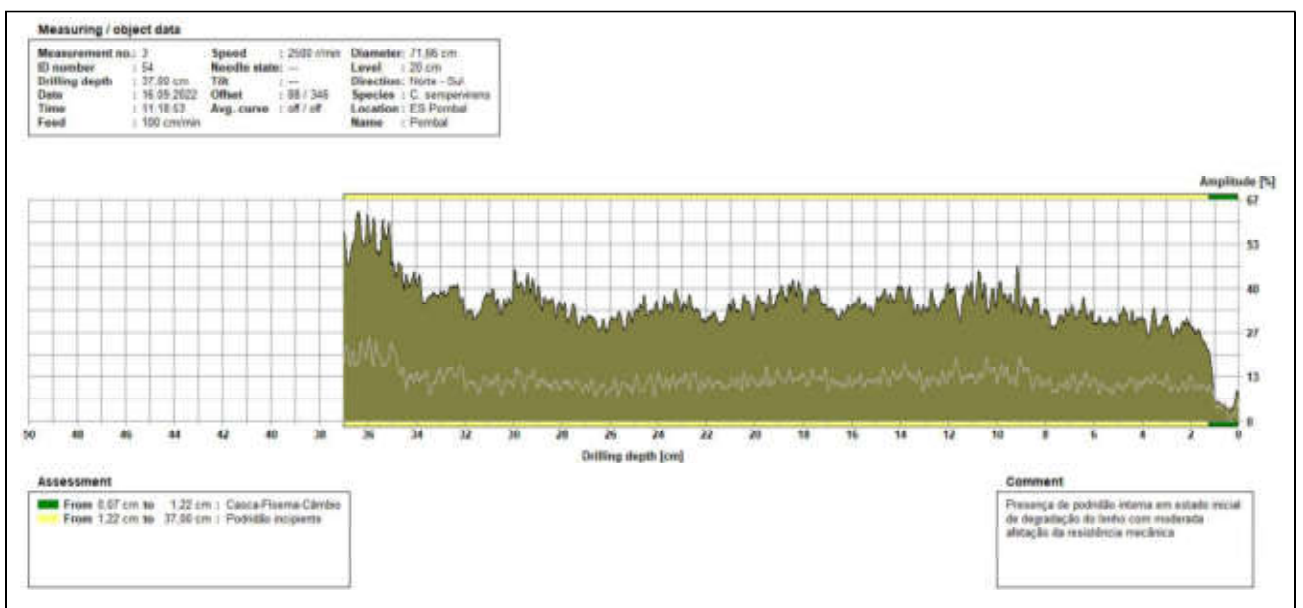
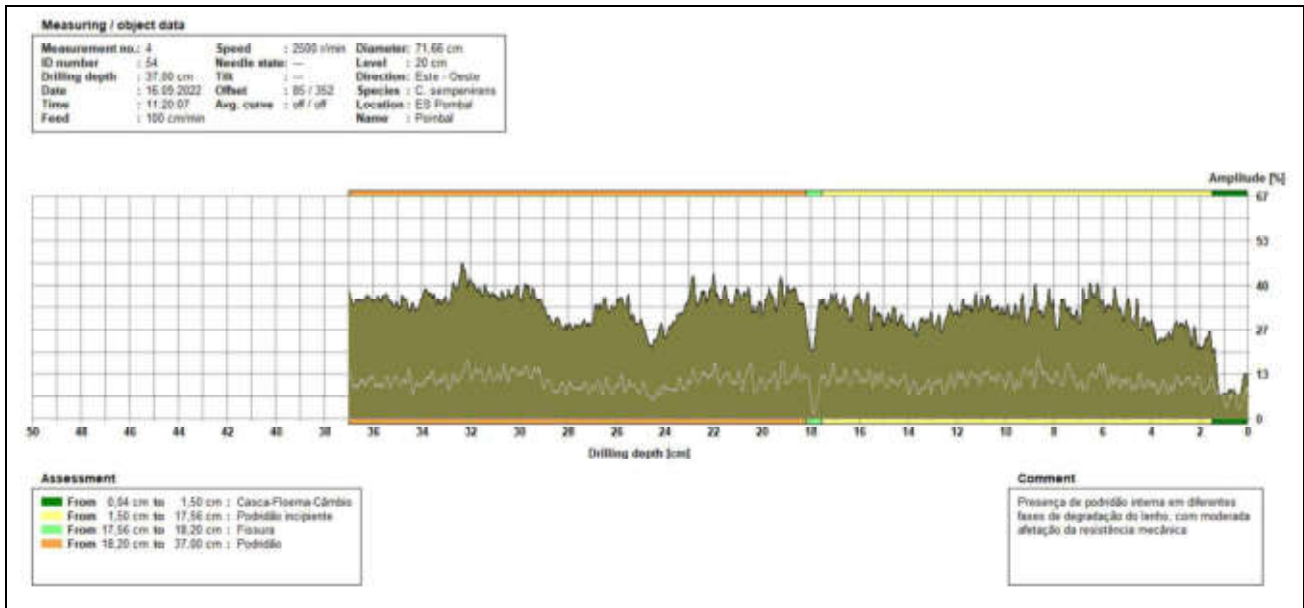
AVALIAÇÃO DA AFETAÇÃO INTERNA

4 resistogramas, em estrela, a 20 cm de altura

PROBABILIDADE DE RUTURA	Peças		PROBABILIDADE DE ATINGIR UM ALVO
	Tipo	Dimensão	
Elevada	Ramos	$\varnothing < 5 \text{ cm}$	Reduzida
Moderada	Ramos	$5 < \varnothing < 15 \text{ cm}$	Elevada
Moderada	Tronco	$\varnothing > 50 \text{ cm}$	Elevada

Intervenção de poda de redução de ramos a provocar a descompensação de copa

Monitorização do defeito interno no prazo de um ano

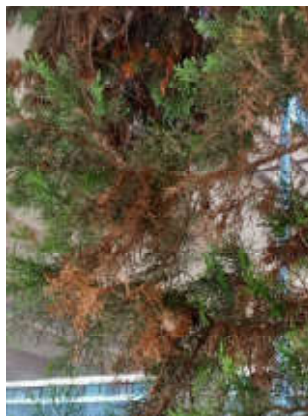
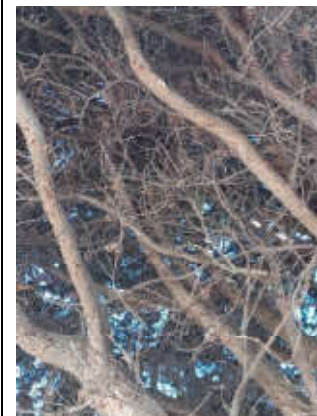
CARACTERIZAÇÃO DA COPA, FOLHAS E RAMOS

Copa com estrutura típica da espécie, em fuso densa e com elevado número de raminhos secos no interior, ligeiramente descompensada e em conflito com edifício

Cortes de supressão de ramos com ângulo incorreto conduzindo a formação incompleta de bordo de compartimentação; tecidos internos expostos enegrecidos e com fissuras de lenho seco, pontualmente em início de apodrecimento

Sinais de *Cinara cupressi*

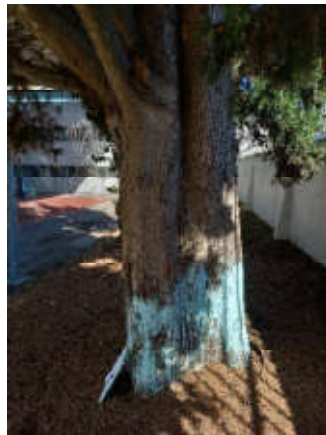
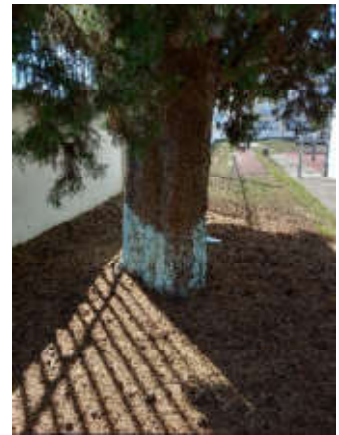
CARACTERIZAÇÃO DO TRONCO, COLO E SISTEMA RADICULAR

Secções com ligeiro achatamento de tecidos
 Presença de pequenas lesões
 Colar radicular desenvolvido
 Teste do martelo inconclusivo
 Não são observados outros sintomas e/ou sinais de problemas fitossanitários, biomecânicos e fisiológicos

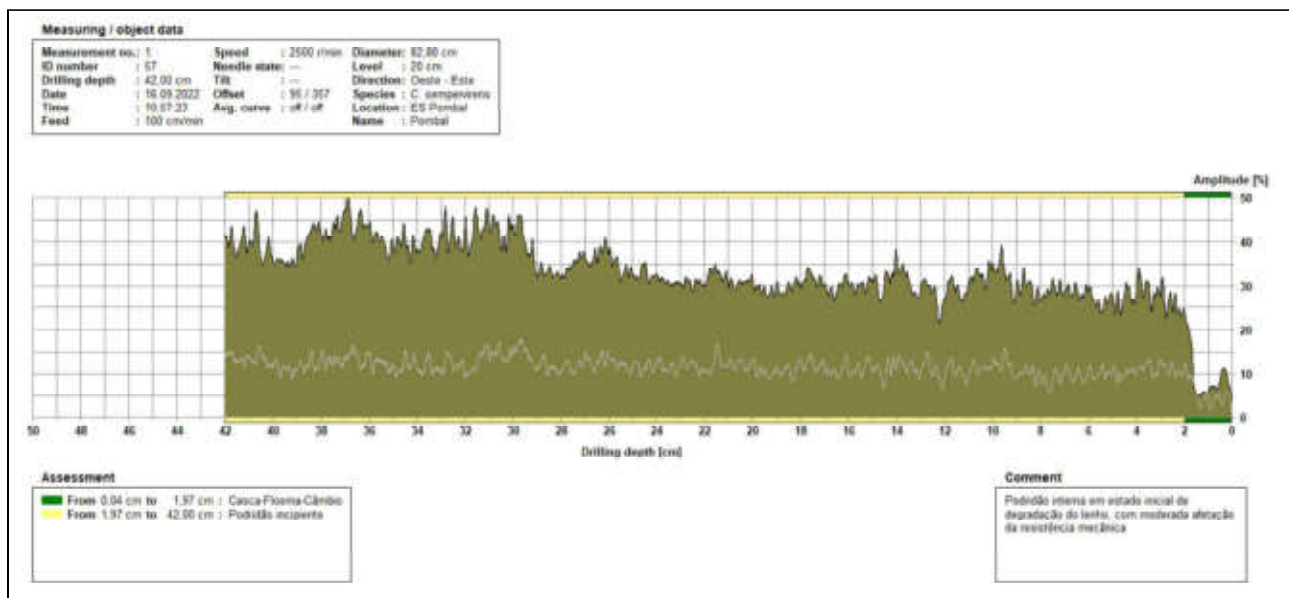
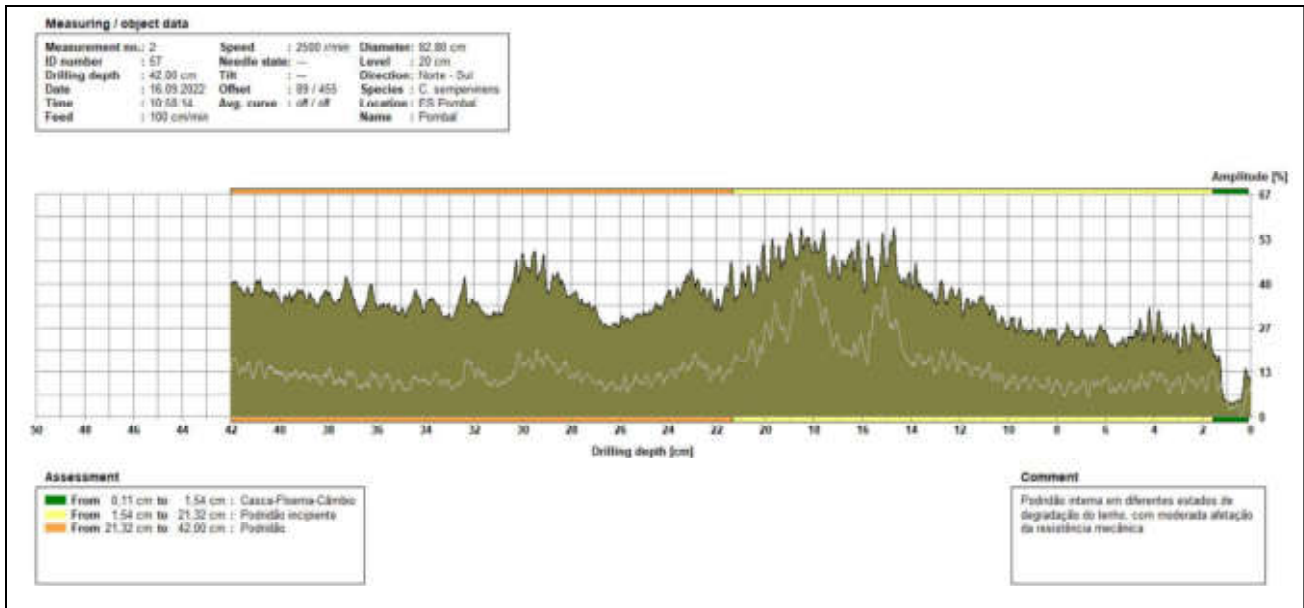
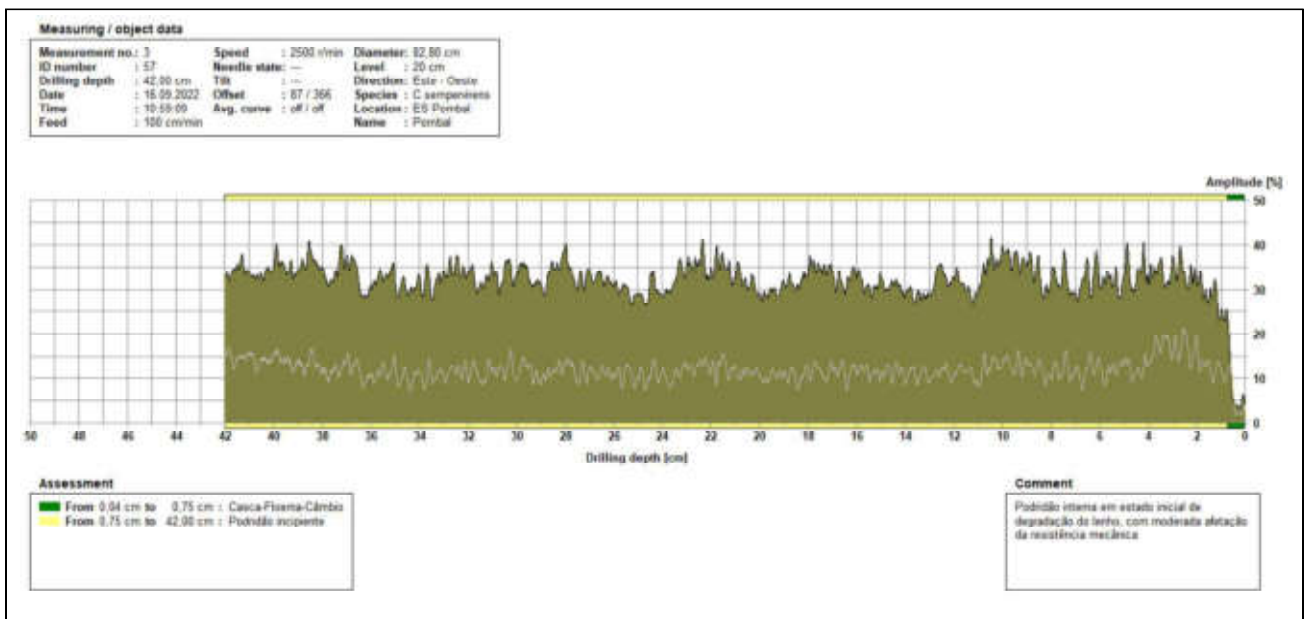
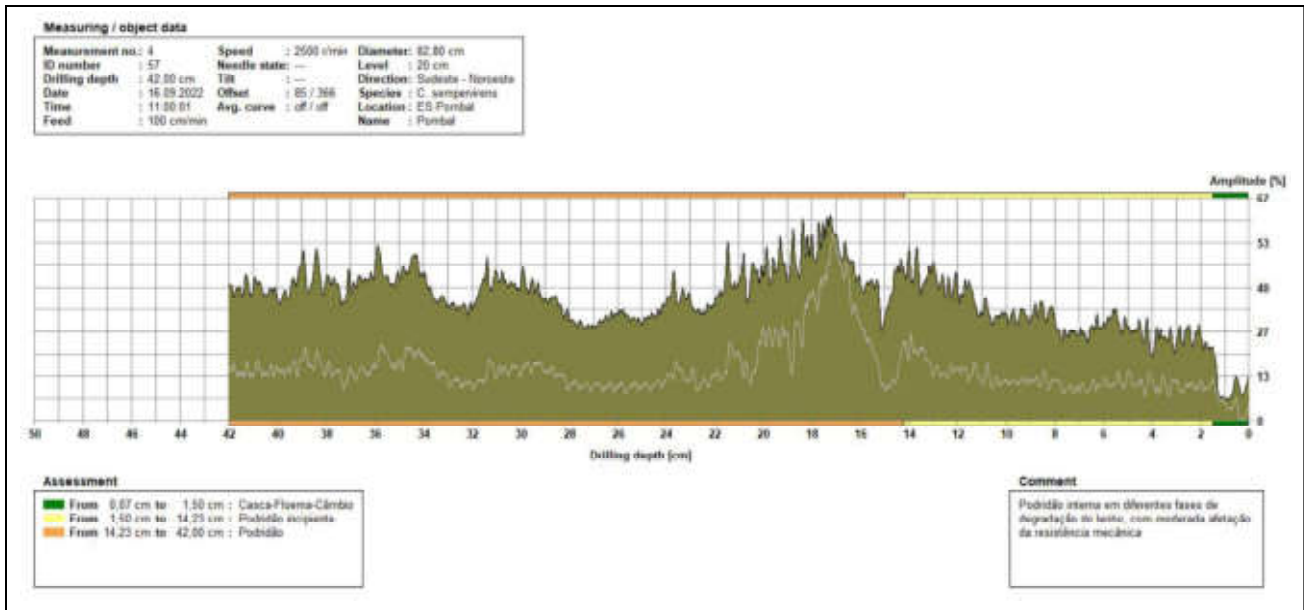
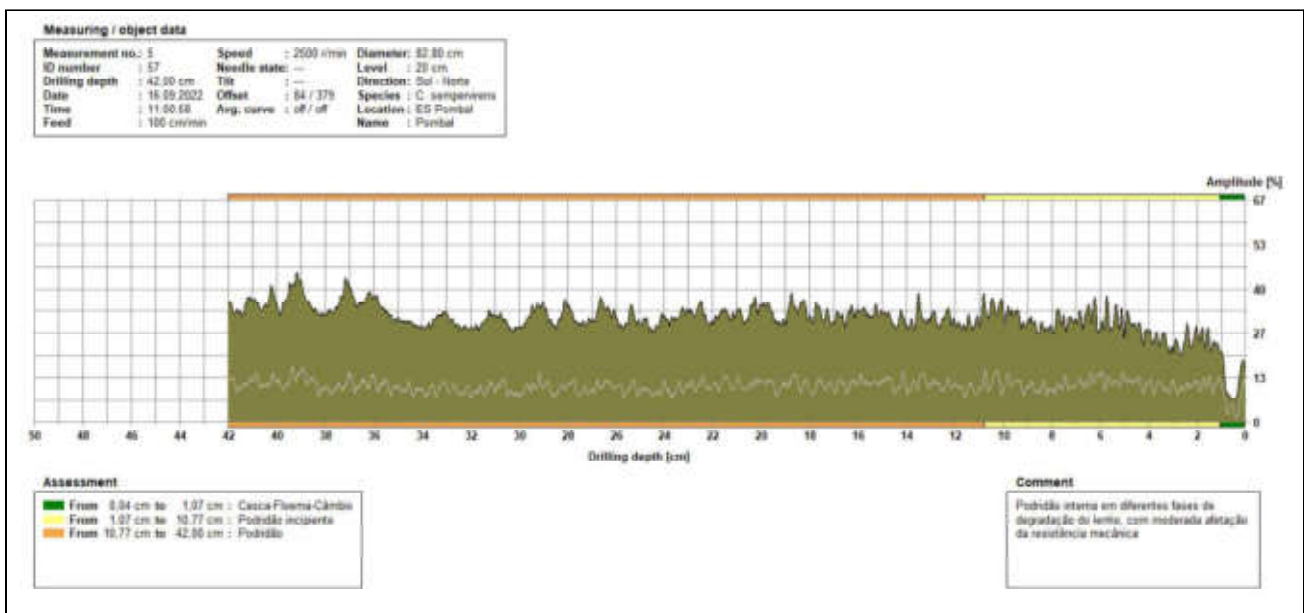
AVALIAÇÃO DA AFETAÇÃO INTERNA

5 resistogramas, em estrela, a 20 cm de altura

PROBABILIDADE DE RUTURA	Peças		PROBABILIDADE DE ATINGIR UM ALVO
	Tipo	Dimensão	
Elevada	Ramos	$\varnothing < 5$ cm	Reduzida
Moderada	Ramos	$5 < \varnothing < 15$ cm	Elevada
Moderada	Tronco	$\varnothing > 50$ cm	Elevada

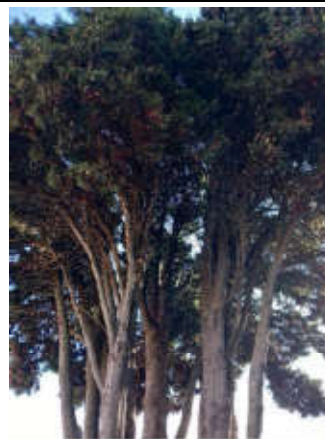
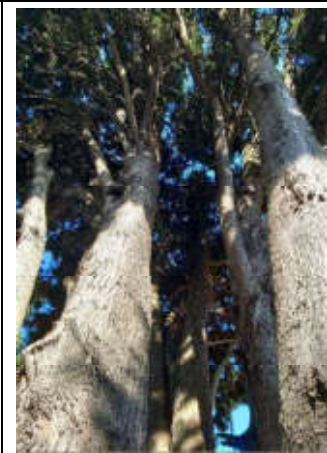
CARACTERIZAÇÃO DA COPA, FOLHAS E RAMOS

Copa com ausência de fuso, ligeiramente descompensada

Presença de antigas lesões de poda com ângulo incorreto conduzindo a formação incompleta de bordo de compartimentação, por vezes ausente; tecidos internos expostos enegrecidos e com fissuras de lenho seco, pontualmente em início de apodrecimento

Sinais de *Cinara cupressi*

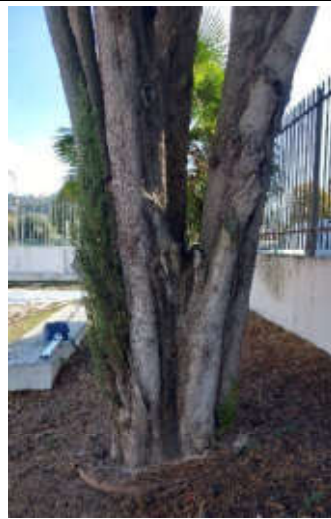
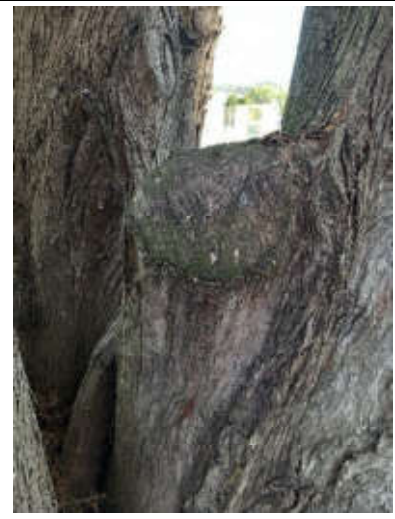
CARACTERIZAÇÃO DO TRONCO, COLO E SISTEMA RADICULAR

Multicaule, com desenvolvimento de cascas inclusas nas inserções, uma com crescimento adaptativo

Teste do martelo inconclusivo

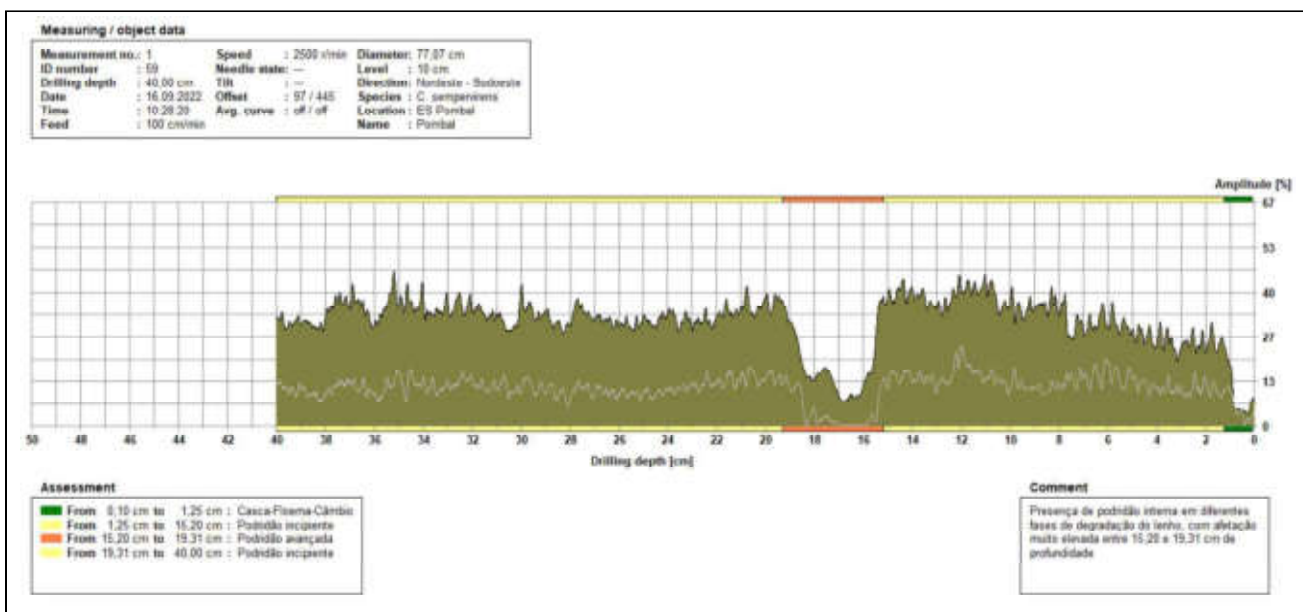
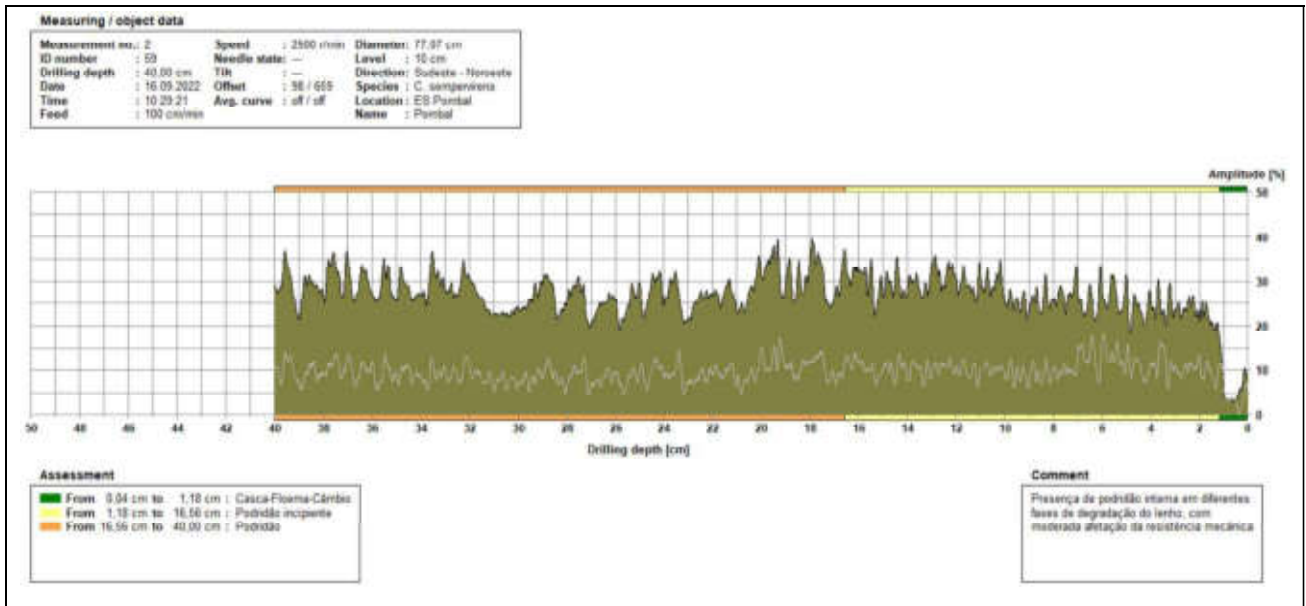
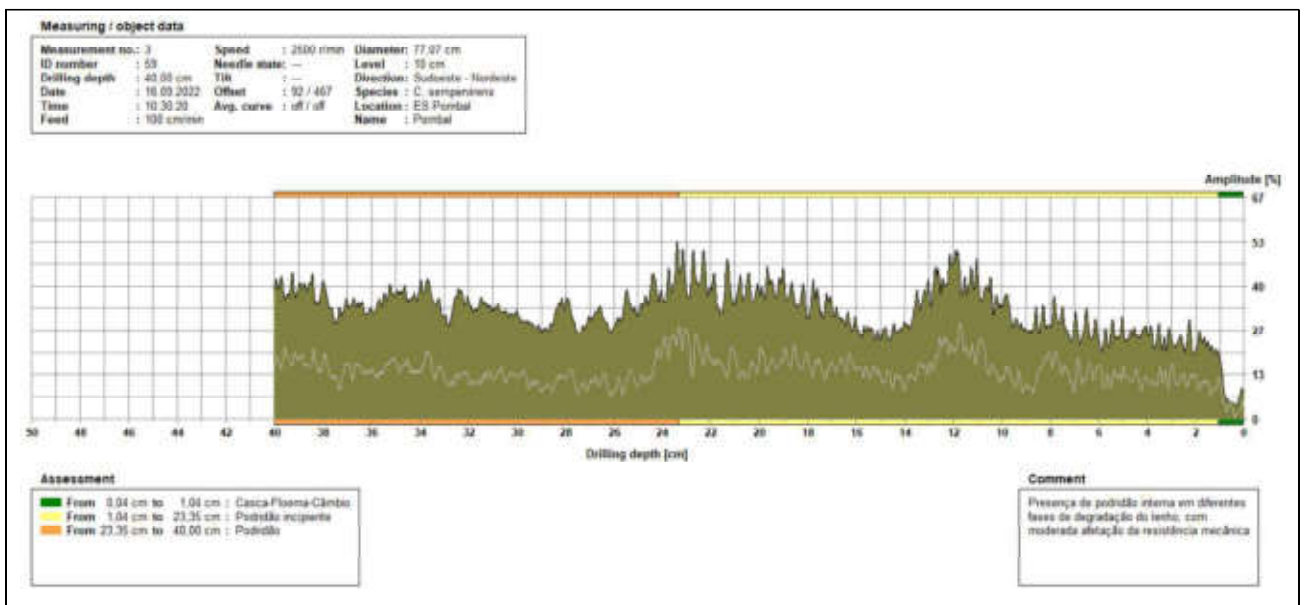
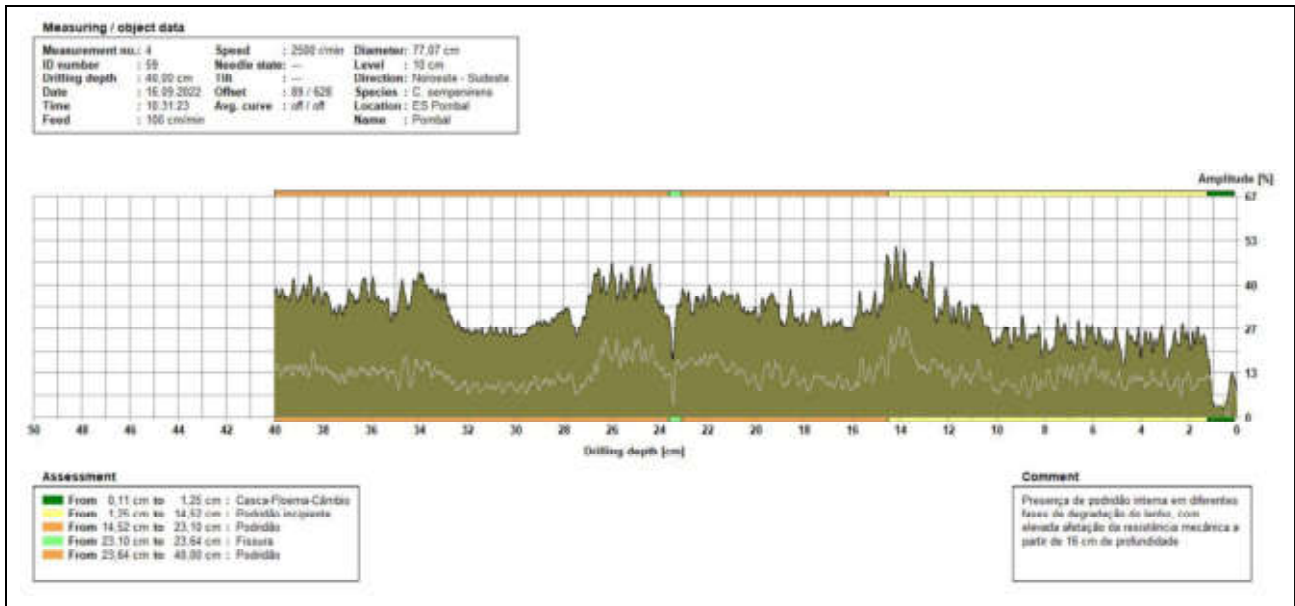
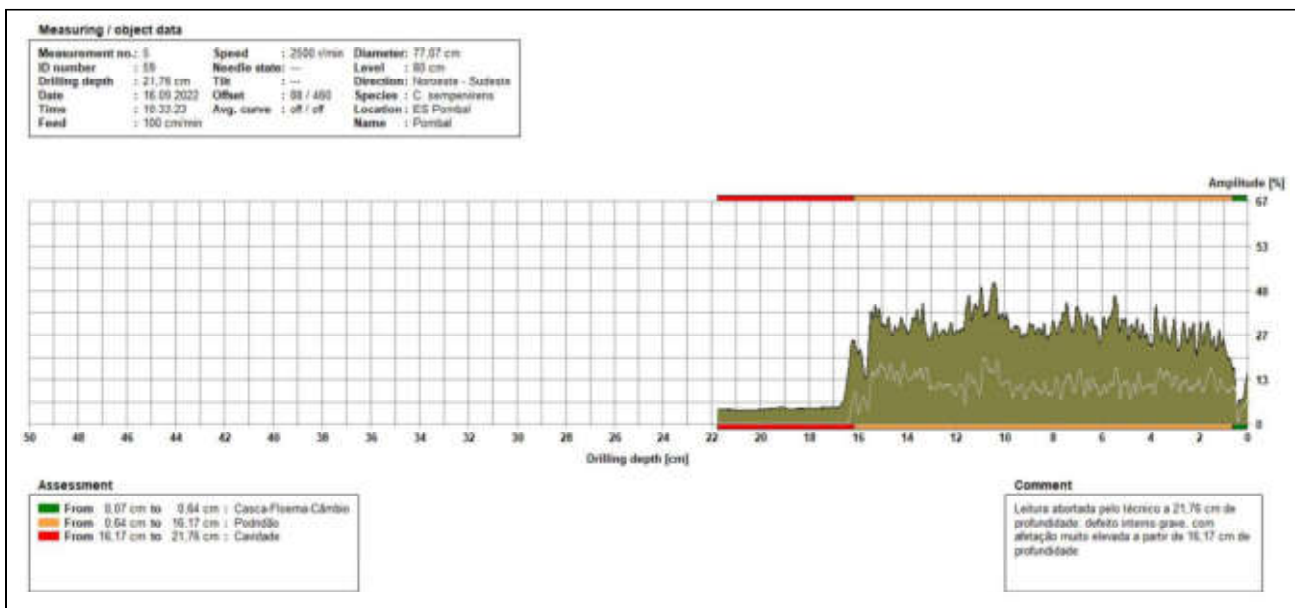
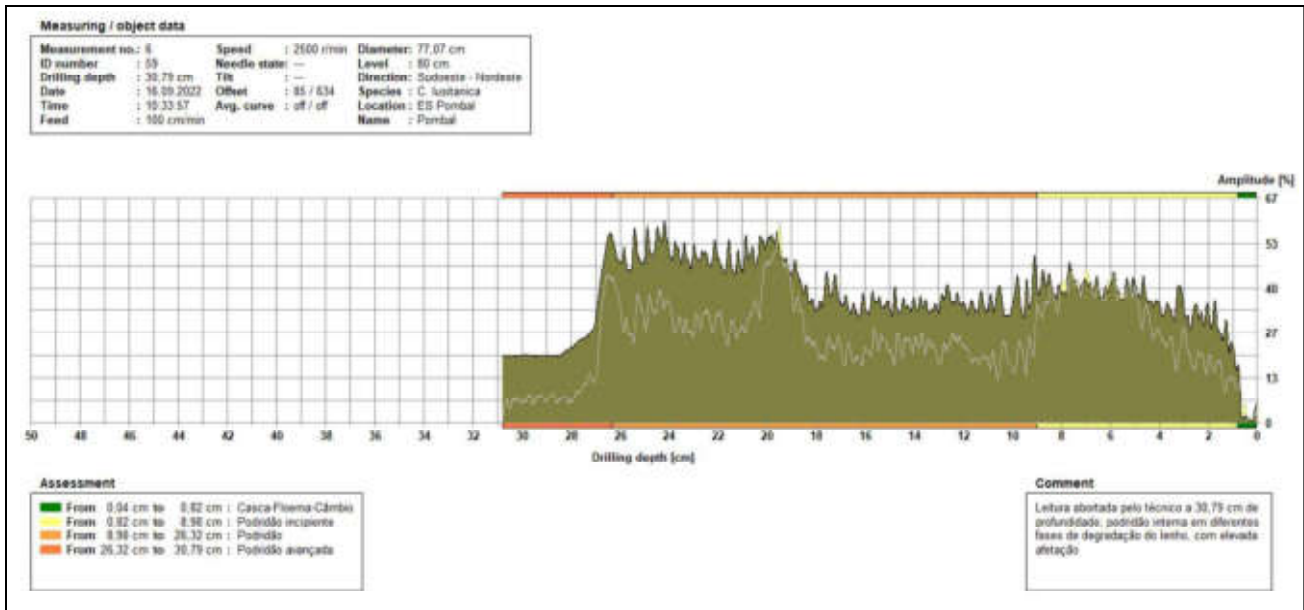
AVALIAÇÃO DA AFETAÇÃO INTERNA

4 resistogramas, em estrela, a 10 cm de altura; 4 resistogramas, em estrela, a 80 cm de altura

PROBABILIDADE DE RUTURA	Peças		PROBABILIDADE DE ATINGIR UM ALVO
	Tipo	Dimensão	
Elevada	Ramos	$\varnothing < 5$ cm	Reduzida
Moderada	Ramos	$5 < \varnothing < 15$ cm	Elevada
Elevada	Tronco	$\varnothing > 50$ cm	Elevada

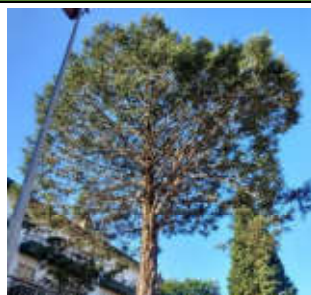
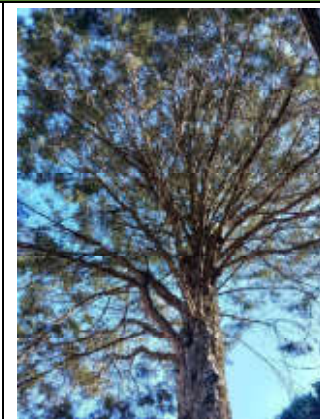
CARACTERIZAÇÃO DA COPA, FOLHAS E RAMOS

Copa descompensada, com projeção para o exterior da escola, grau de transparência moderado a elevado

Sinais de *Cinara cupressi*

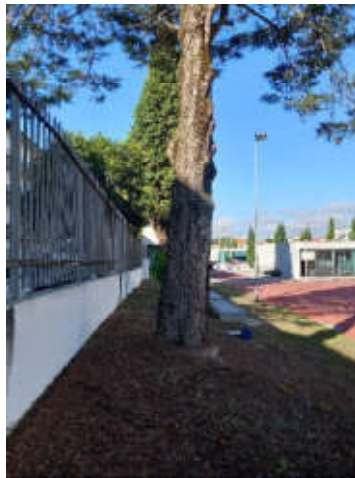
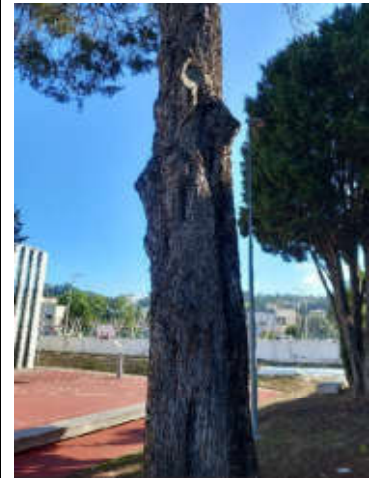
CARACTERIZAÇÃO DO TRONCO, COLO E SISTEMA RADICULAR

Presença de antigas lesões de poda com ângulo incorreto conduzindo a formação incompleta de bordo de compartimentação; tecidos internos expostos enegrecidos e com fissuras de lenho seco, pontualmente em início de apodrecimento

Teste do martelo inconclusivo
