**RELATÓRIO TÉCNICO
DIAGNÓSTICO E AVALIAÇÃO DO PONTECIAL RISCO DE RUTURA
DE 20 EXEMPLARES ARBÓREOS SITO ESCOLAS LEIRIA, MARINHA
GRANDE E POMBAL
SETEMBRO DE 2022**

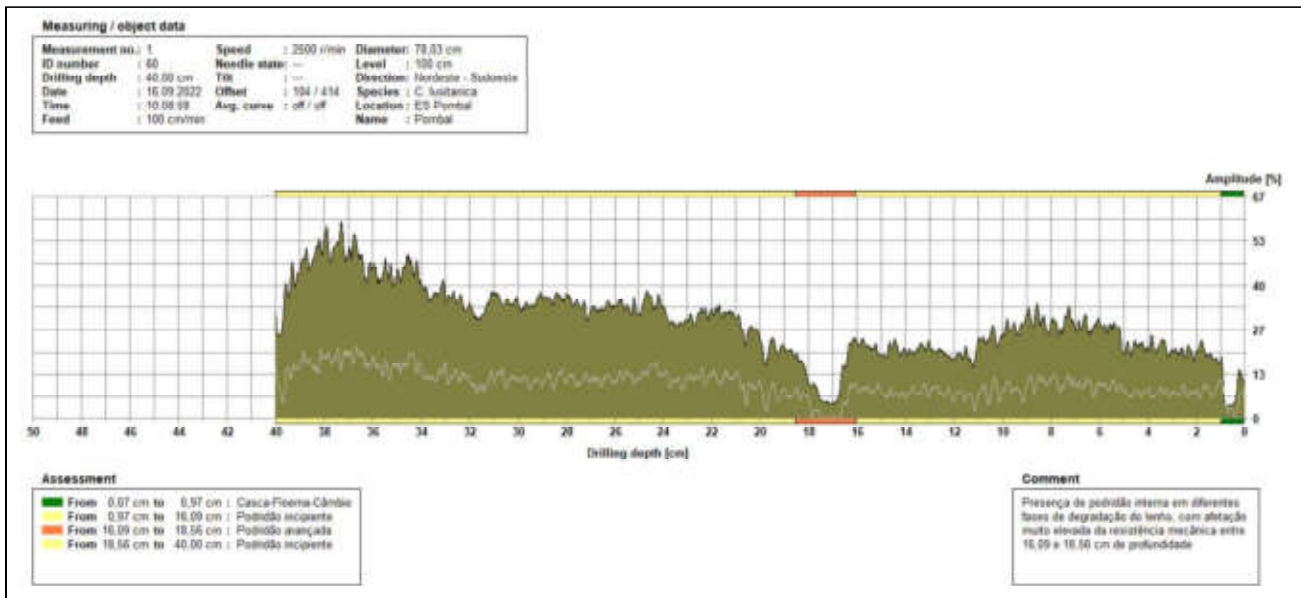
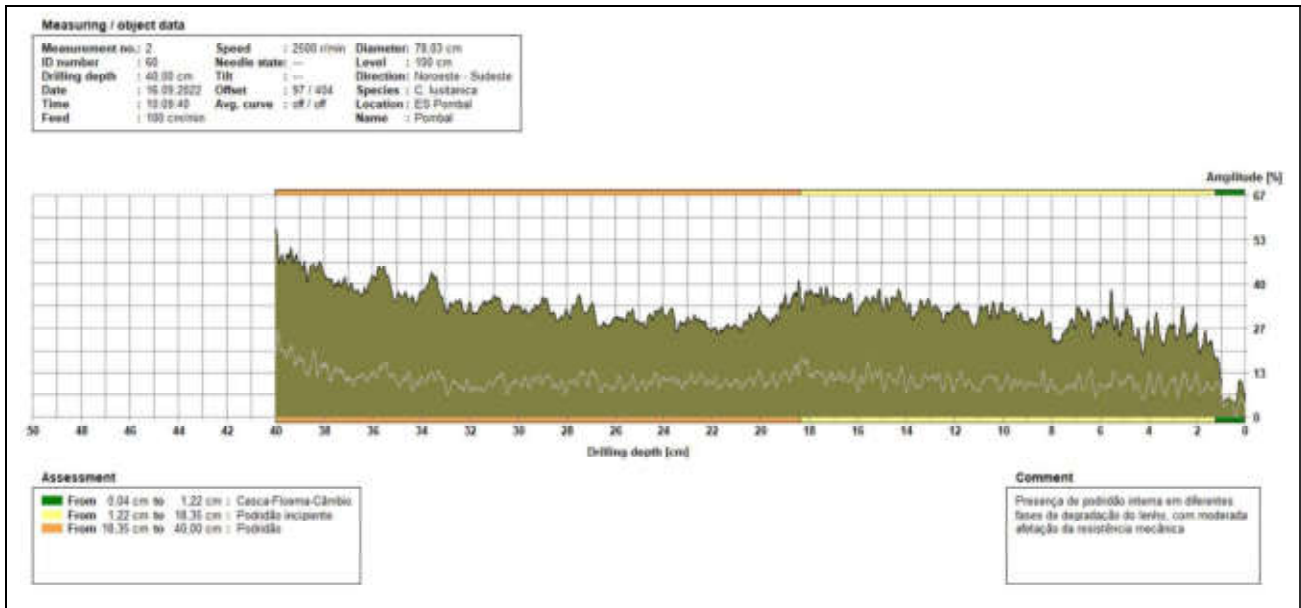
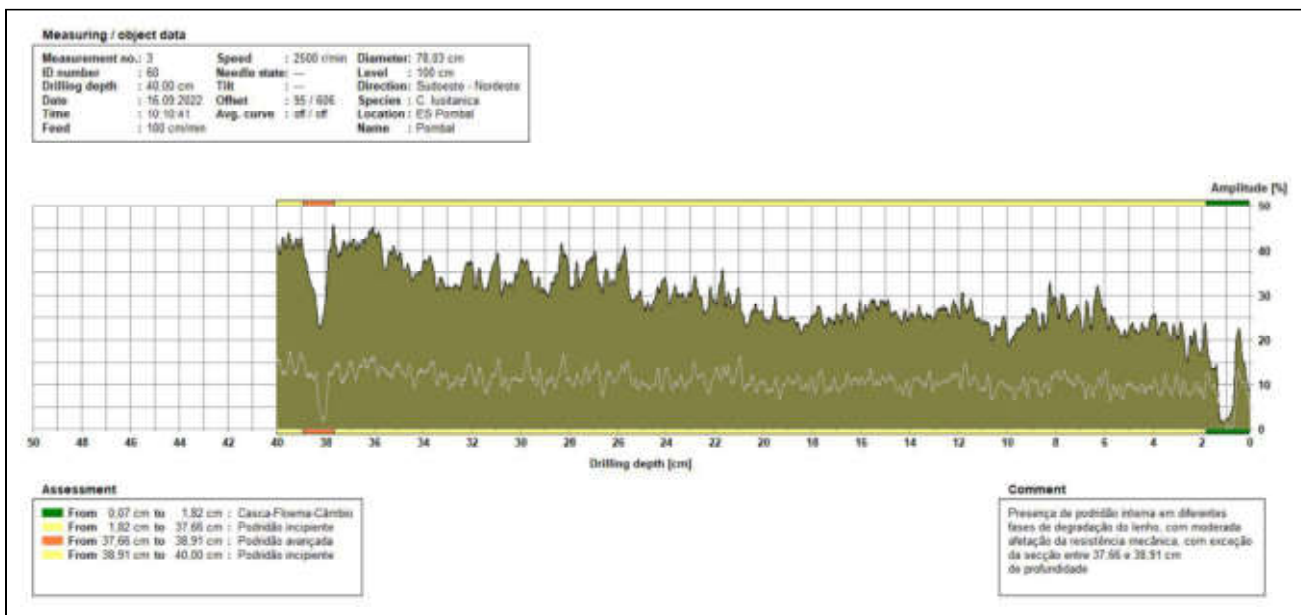
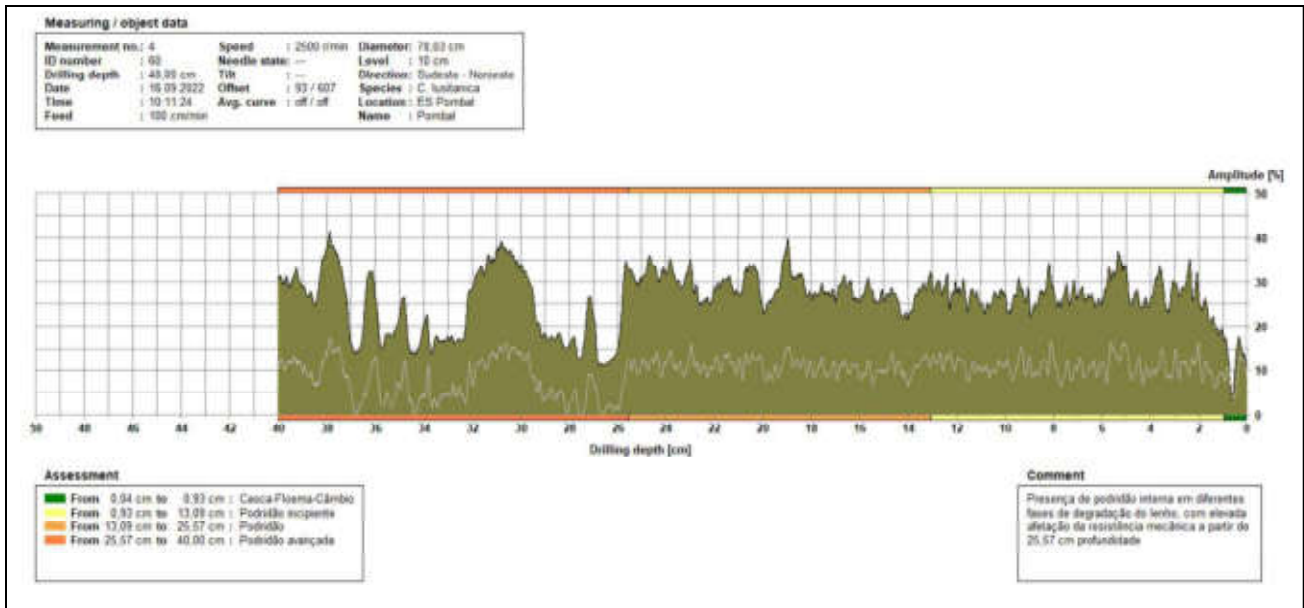
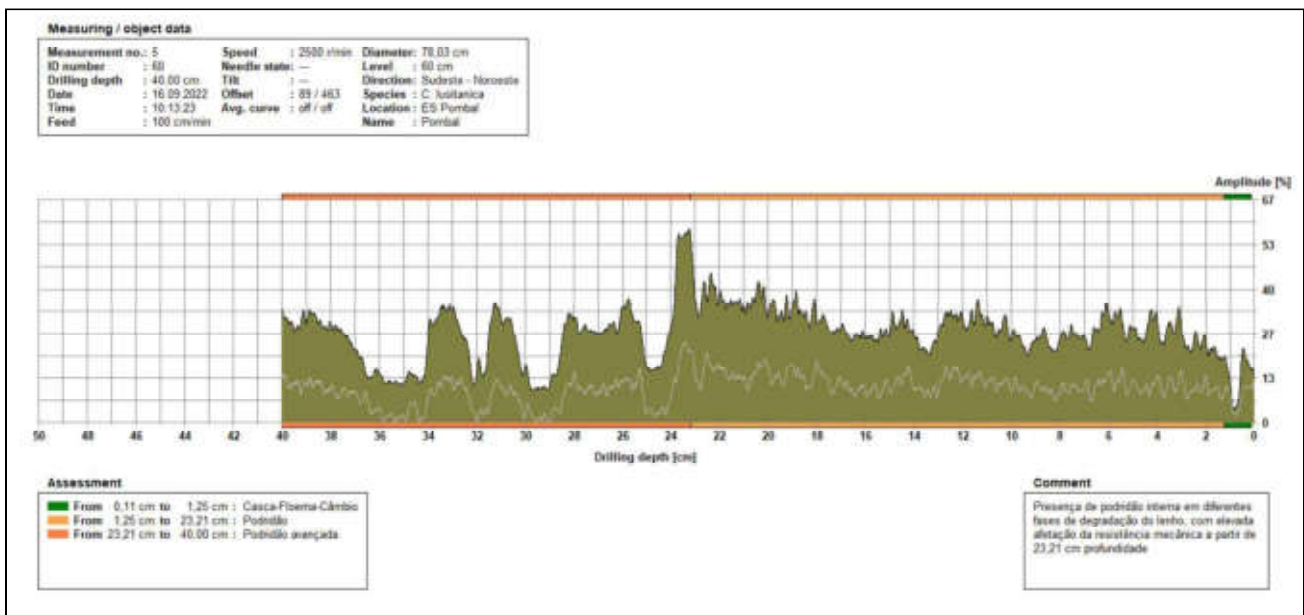
AVALIAÇÃO DA AFETAÇÃO INTERNA

4 resistogramas, em estrela, a 10 cm de altura; 4 resistogramas, em estrela, a 60 cm de altura

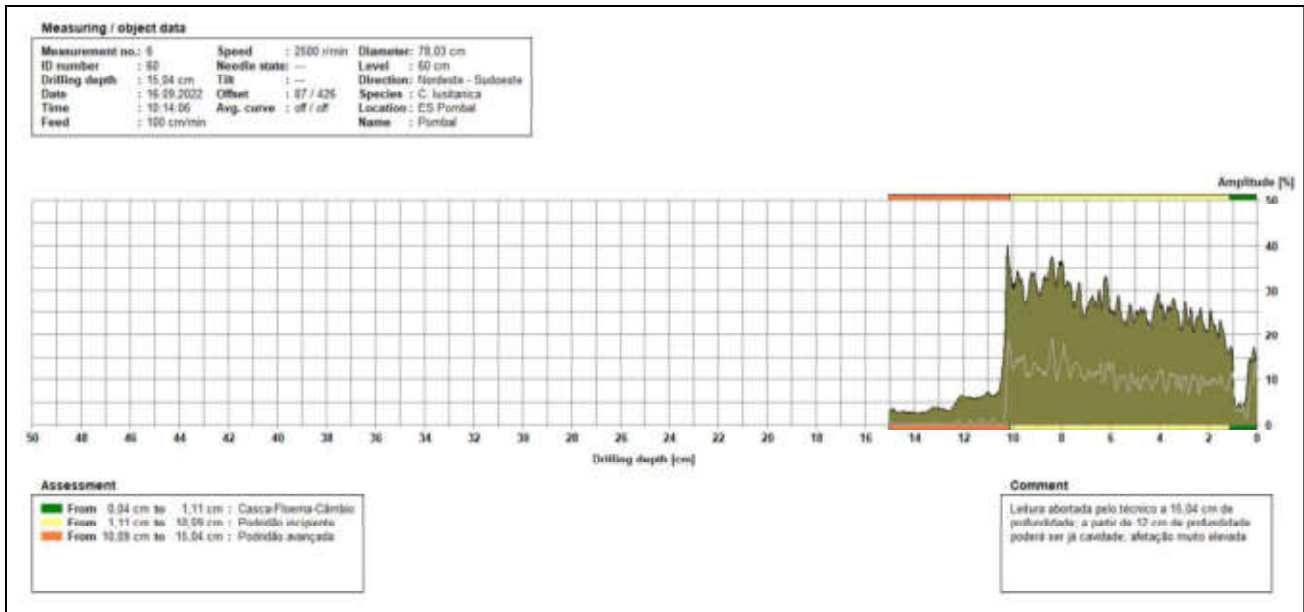
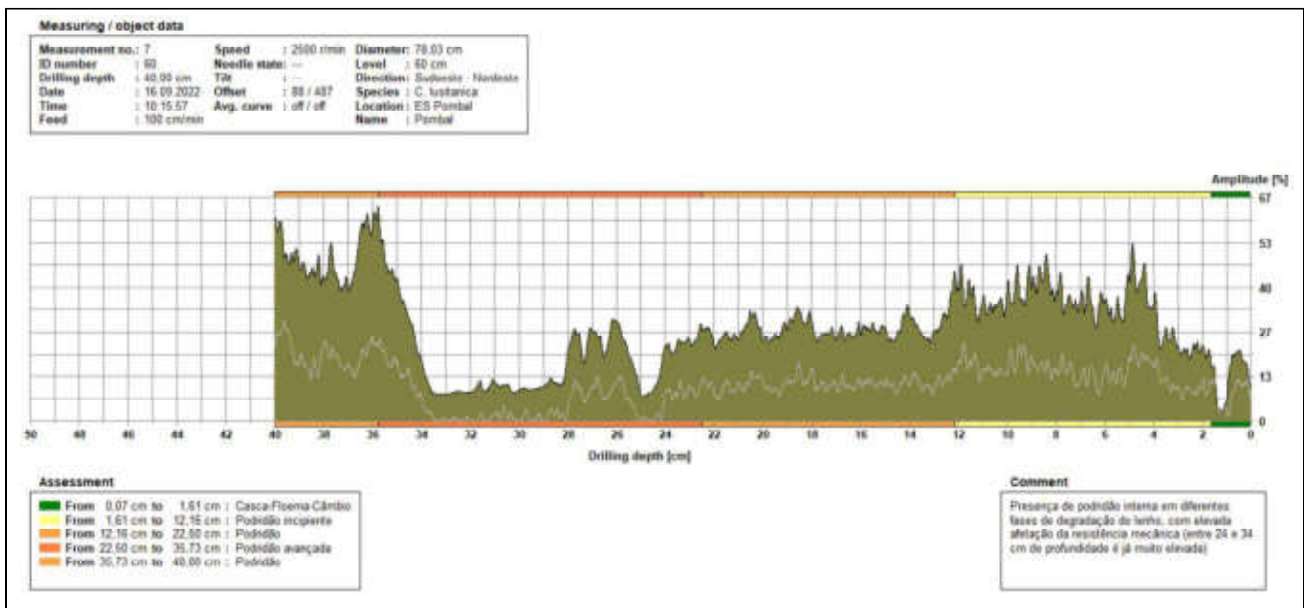
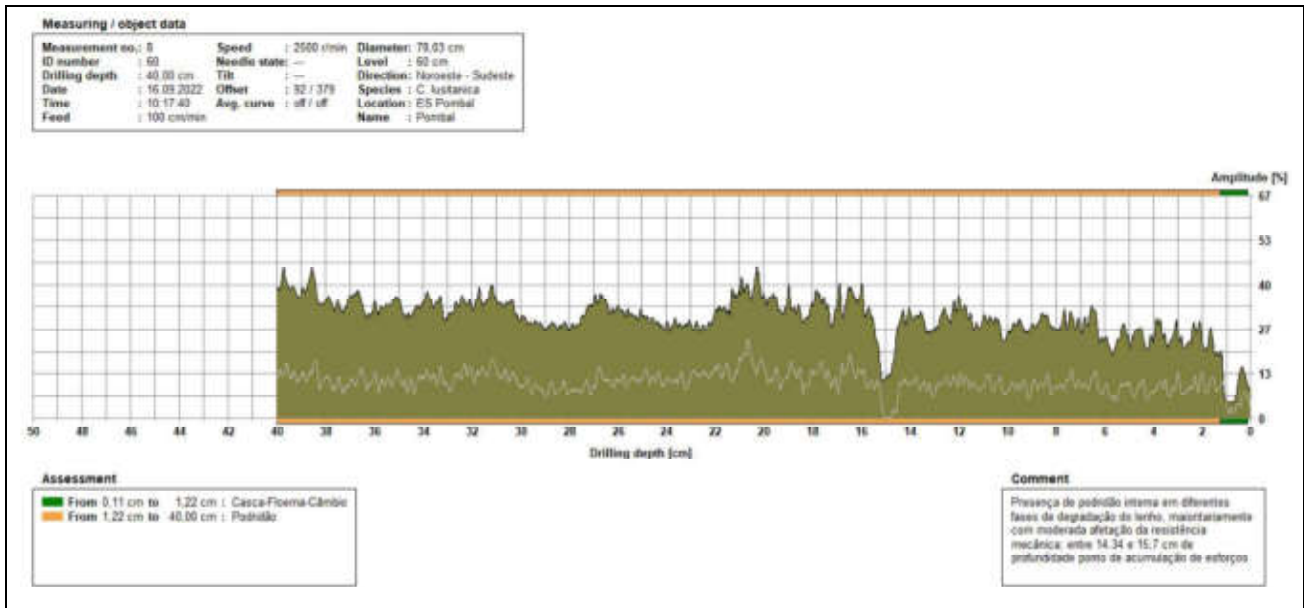
PROBABILIDADE DE RUTURA	Peças		PROBABILIDADE DE ATINGIR UM ALVO
	Tipo	Dimensão	
Elevada	Ramos	Ø < 5 cm	Elevada
Moderada	Ramos	5 < Ø < 20 cm	Elevada
Elevada	Tronco	Ø > 50 cm	Elevada

INTERVENÇÕES ACONSELHADAS
Intervenção de abate

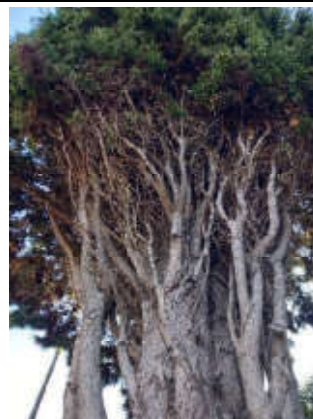
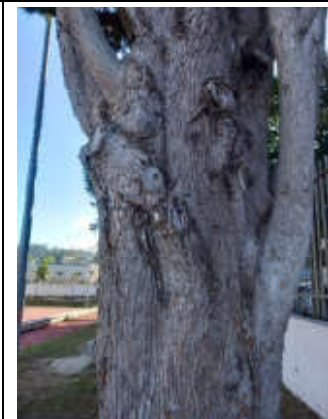
Copa com estrutura típica da espécie, em fuso densa e com elevado número de raminhos secos no interior

Copa elevada; cortes de supressão de ramos com ângulo incorreto conduzindo a formação incompleta de bordo de compartimentação; tecidos internos expostos enegrecidos e com fissuras de lenho seco, pontualmente em início de apodrecimento

Sinais de *Cinara cupressi*

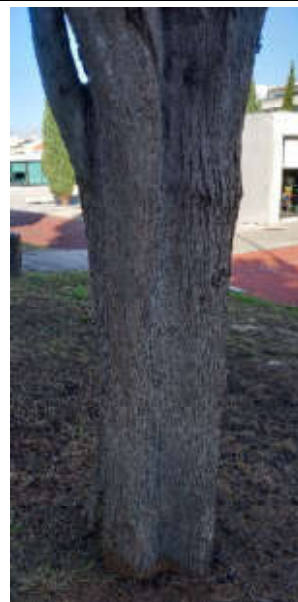
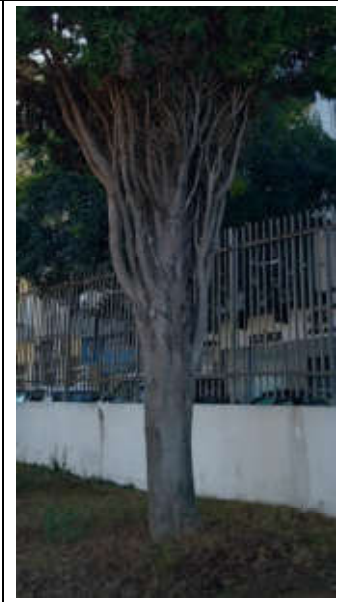
Secções com ligeiro achatamento de tecidos
 Colar radicular desenvolvido
 Teste do martelo inconclusivo
 Não são observados outros sintomas e/ou sinais de problemas fitossanitários, biomecânicos e fisiológicos

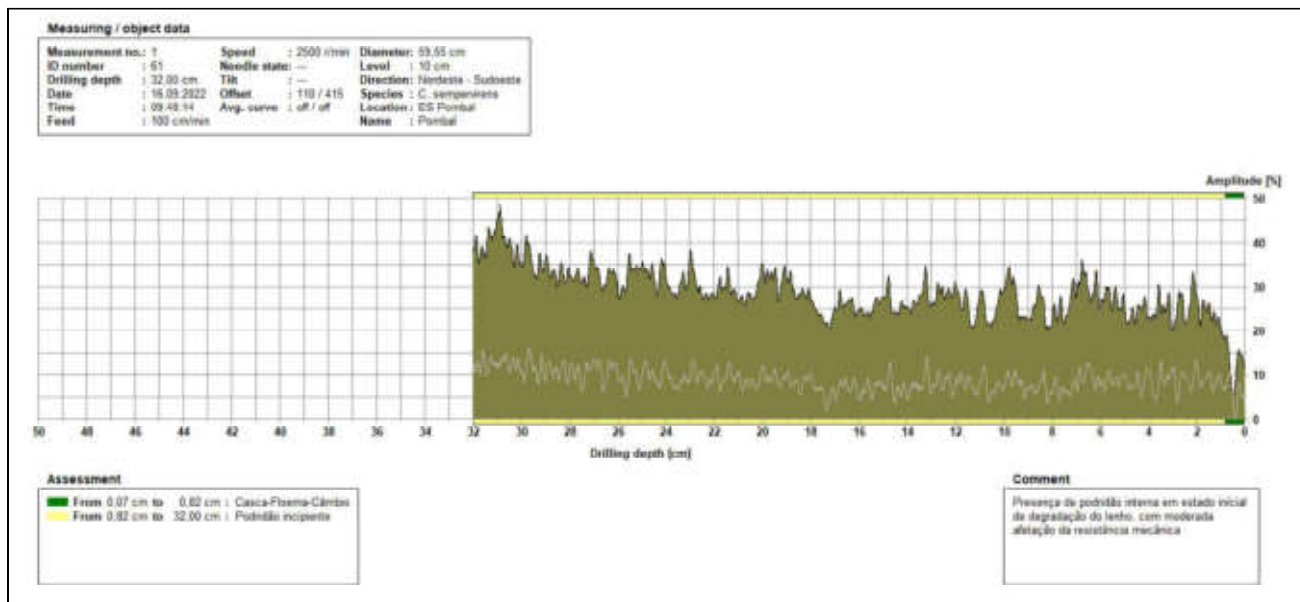
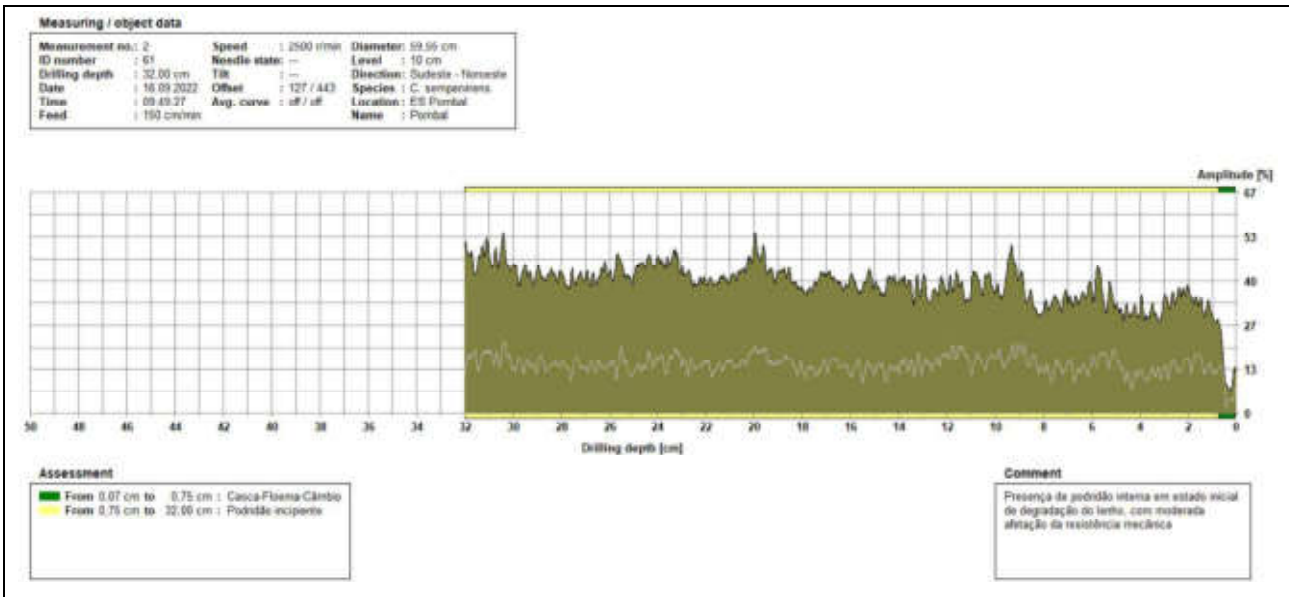
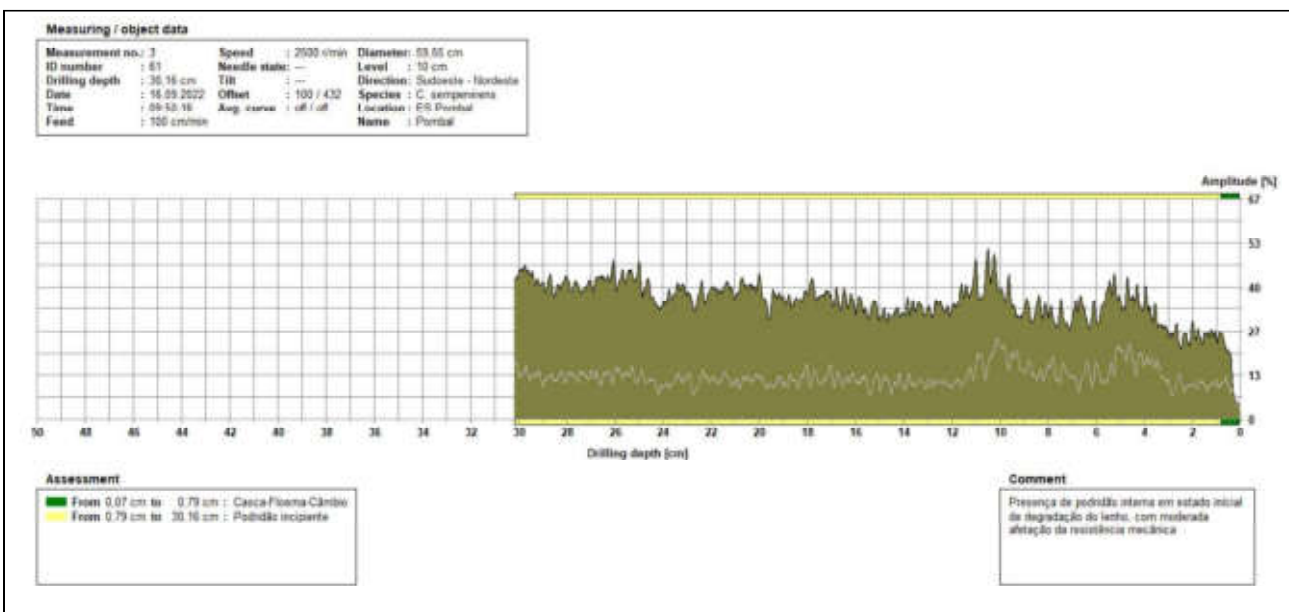
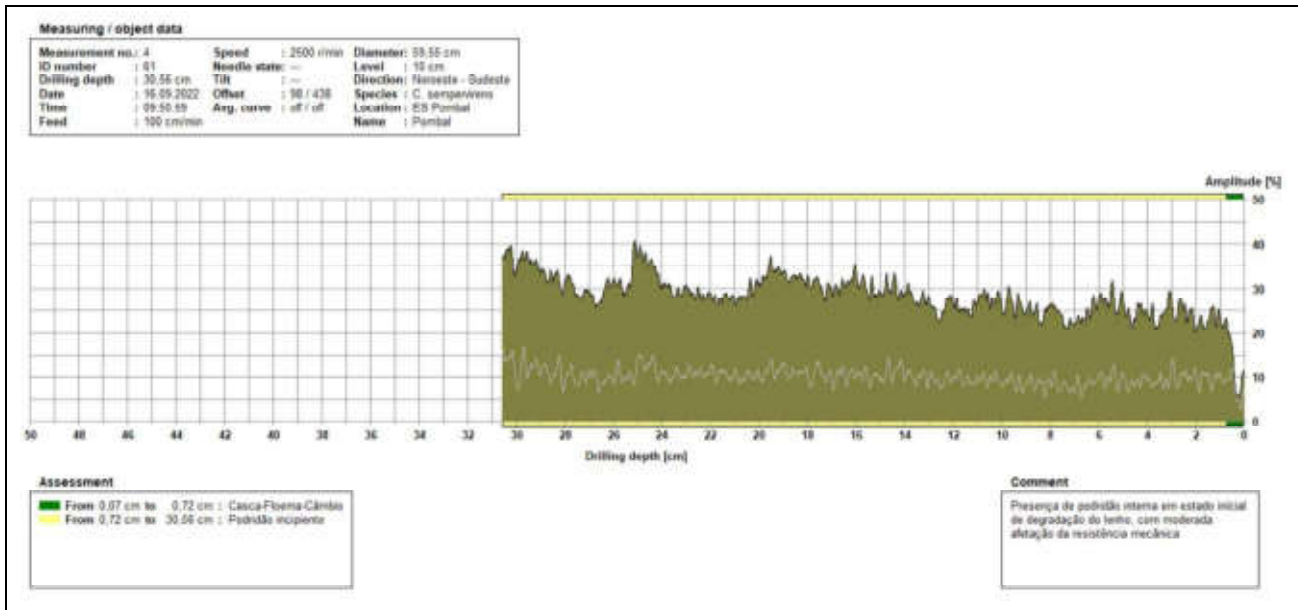
4 resistogramas, em estrela, a 10 cm de altura

PROBABILIDADE DE RUTURA	Peças		PROBABILIDADE DE ATINGIR UM ALVO
	Tipo	Dimensão	
Elevada	Ramos	Ø < 5 cm	Reduzida
Moderada	Ramos	5 < Ø < 15 cm	Elevada
Moderada	Tronco	Ø > 50 cm	Elevada
